案例 1 上海 13 层高楼整体倒塌

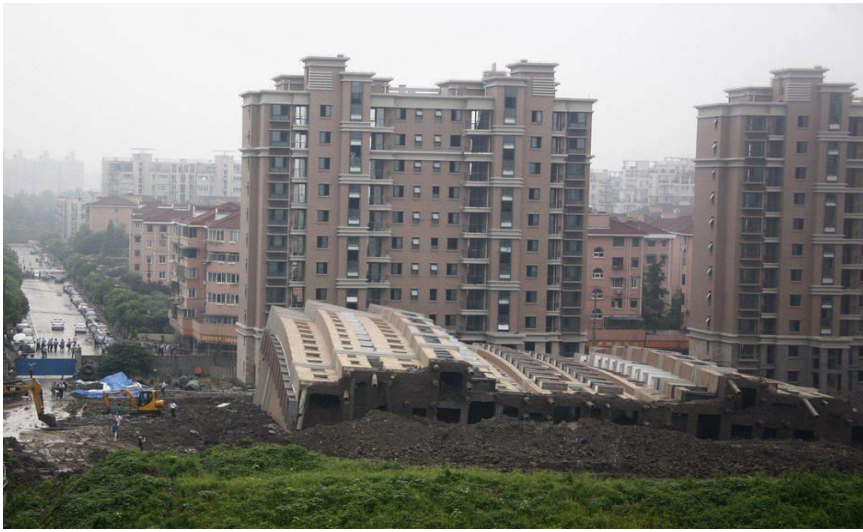
上海楼盘倒塌事件，是上海闵行区“莲花河畔景苑”一在建 13 层住宅楼于 2009 年 6 月 27 日清晨连根“卧倒”的事件。

调查结果显示，倾覆主要原因是，楼房北侧在短期内堆土高达 10 米，南侧正在开挖 4.6 米深的地下车库基坑，两侧压力差导致土体产生水平位移，过大的水平力超过了桩基的抗侧能力，导致房屋倾倒。

紧贴 7 号楼北侧，在短期内堆土过高，最高处达 10 米左右；与此同时，紧邻大楼南侧的地下车库基坑正在开挖，开挖深度 4.6 米，大楼两侧的压力差使土体产生水平位移，过大的水平力超过了桩基的抗侧能力，导致房屋倾倒。南面 4.6m 深的地下车库基坑掏空 13 层楼房基础下面的土体，可能加速房屋南面的沉降，使房屋向南倾斜。

7 号楼北侧堆土太高，堆载已是土承载力的两倍多，使第 3 层土和第 4 层土处于塑性流动状态，造成土体向淀浦河方向的局部滑动，滑动面上的滑动力使桩基倾斜，使向南倾斜的上部结构加速向南倾斜。

同时，10m 高的堆土是快速堆上的，这部分堆土是松散的，在雨水的作用下，堆土自身要滑动，滑动的动力水平作用在房屋的基础上，不但使该楼水平位移，更严重的是这个力与深层的土体滑移力引成一对力偶，加速桩基继续倾斜。高层建筑上部结构的重力对基础底面积形心的力矩随着倾斜的不断扩大而增加，最后使得高层建筑上部结构向南迅速倒塌至地。这个过程是逐步发生的，是可以监测得到的，直到高层建筑倾斜到一定数值才会突然倾倒。土体不滑动，高层建筑上部结构是不会迅速倒塌的。这是土体滑动造成的失稳破坏。
