案例分析 2 墨西哥城地基沉降

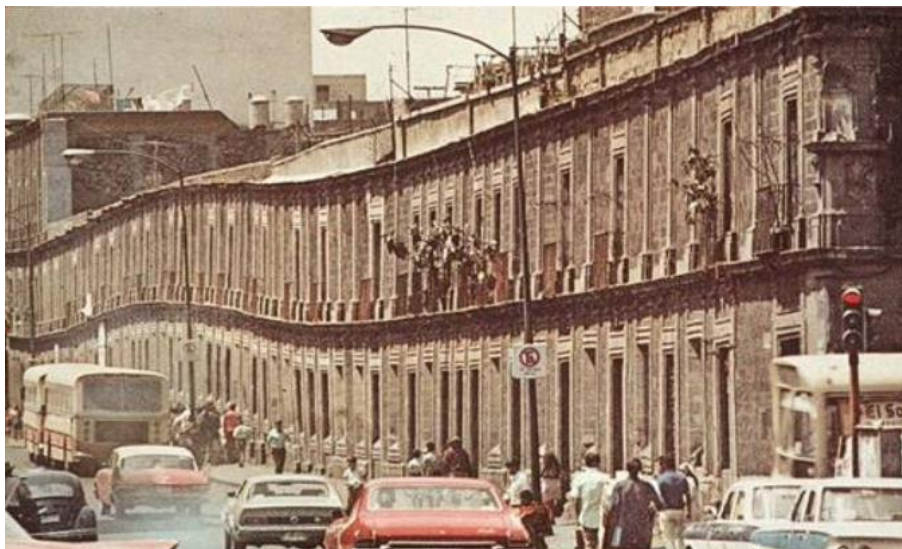
地基基础设计，除满足承载力的要求外，还要求地基不能发生过大的变形，图示为墨西哥城的一幢建筑，可见其发生的沉降及不均匀沉降。

墨西哥首都墨西哥城市下沉情况最为严重的城市之一。1891年，这一现象首先在墨西哥首都墨西哥城被发现。上世纪中世纪以来，随着全球城市化步伐的不断加快，过度开采地下水引起的地面急剧下沉，这一问题已经成为当今突出的世界性地质灾害。地面下沉会造成地面水平面降低、城市积水、污水倒涌，不均匀沉降还会出现地表裂缝，导致建筑物开裂、地下输排管道破裂，破坏桥梁和道路交通设施，甚至危及民众生命财产安全和城市发展进程。

100多年来，墨西哥城地面沉降的速度不断加快，下沉了将近9米多，如不及时采取措施应对，后果将不堪设想，墨西哥政府已经将地面下沉的问题列为了国家安全问题。墨西哥首都墨西哥城这座西半球最古老的城市正在以每年最高44厘米的速度在下沉，包括国家大教堂、国家美术馆在内的历史古迹，以及呈现不同程度的倾斜。

市中心的主干道，步行街一路走下去也是高低不平。革命纪念碑旁曾今埋在地下的打水井井管也因为地面下沉而突兀的高耸在路面上，高度竟然有两三层楼之高。墨西哥国立自治大学工程系教授加布里埃尔表示：“由于城市发展过快，多年来，人们无节制地开采地下水，使得地下水位下降，含水层大面积收缩，导致地面下沉。政府正在建造一个长度60公里，管道直径7米，深度至地下150米的排水网络，以加大排水能力。”
