生产安全事故案例分析

案例一：龙门吊拆除事故

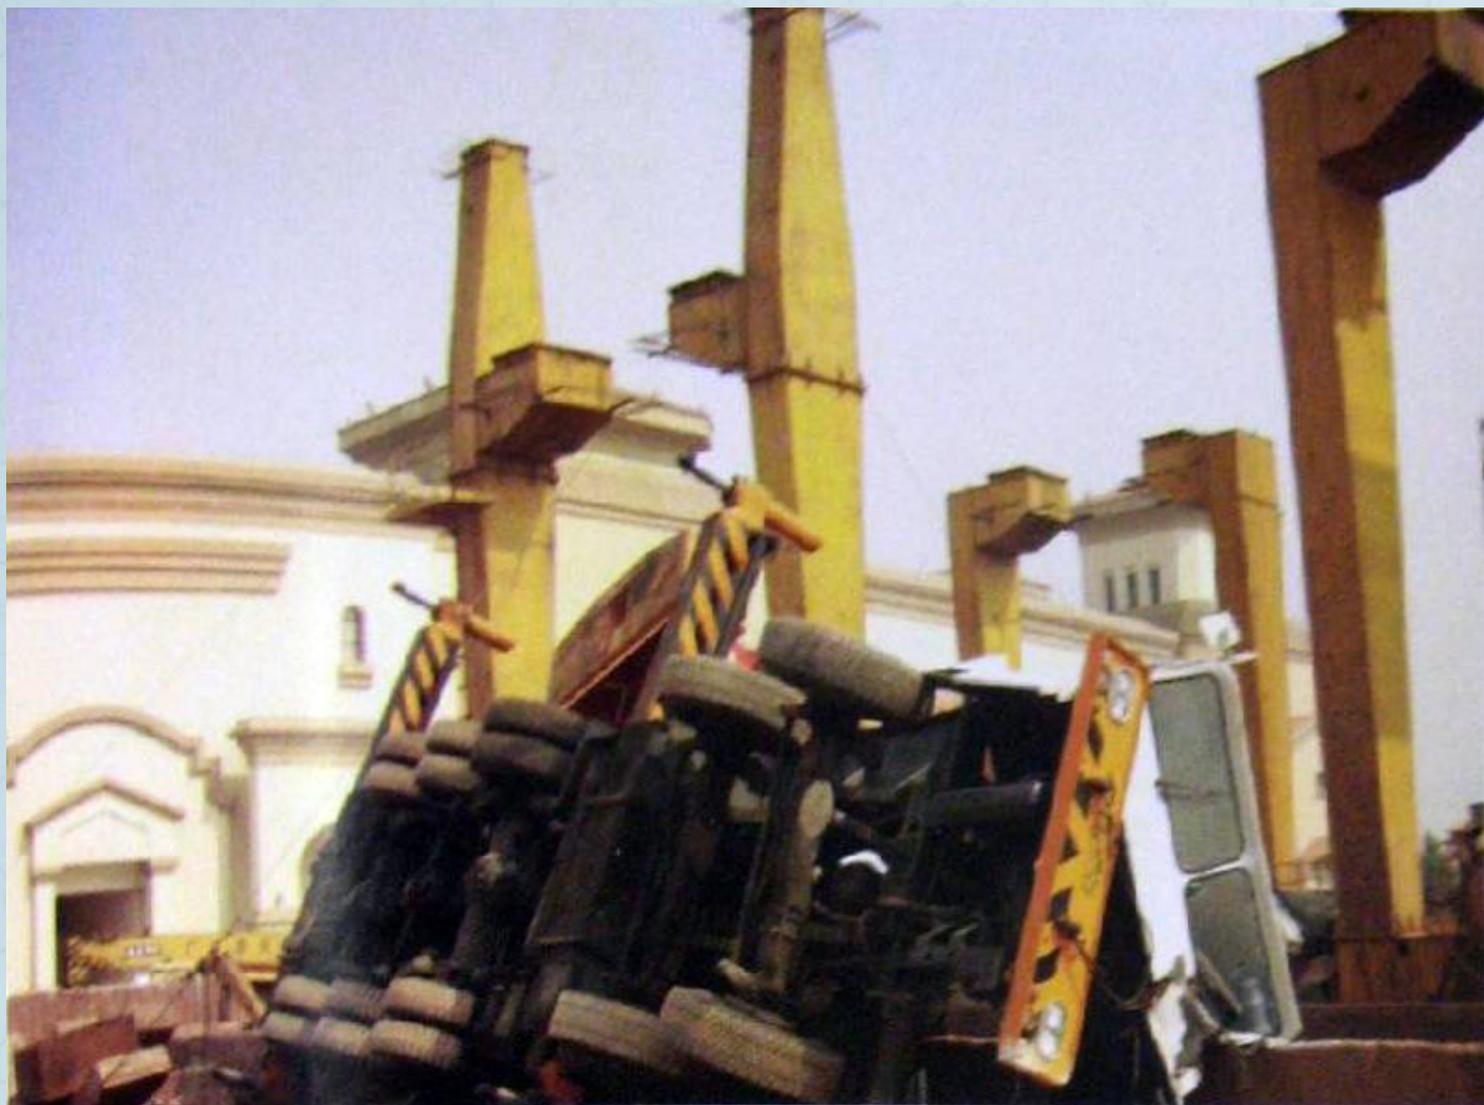
事故中侧翻的吊车

- 1) 分包商在收到停工指令后多次冒险左右；
- 2) 110T汽车吊在吊抬大梁过程中，左前支腿油缸突然失压，支腿内锁造成吊车车身失稳，以致吊车向负重侧倾翻。

- 1) 加强对分包商的管理，不管是劳务分包还是专业分包，总包方不得将工程分包给不具备相应资质的单位或者个人进行施工；总包方应该对分包方进行严格的管理，加大管理的执行力度，确保安全措施落实到位；
- 2) 劳务分包和专业分包属于两个或两个以上企业在同一场地内进行施工，施工前应该签订《安全生产管理协议》或者在分包合同中明确双方的安全管理责任和义务，
- 3) 对所有进场设备进行严格的验收（包括自购设备和分包队伍自带设备）。应对设备进行详细的检查，确认其证照齐全，机械性能合格，安全装置齐全有效，操作人员资质完备。对检查不合格的坚决不允许进入施工现场。

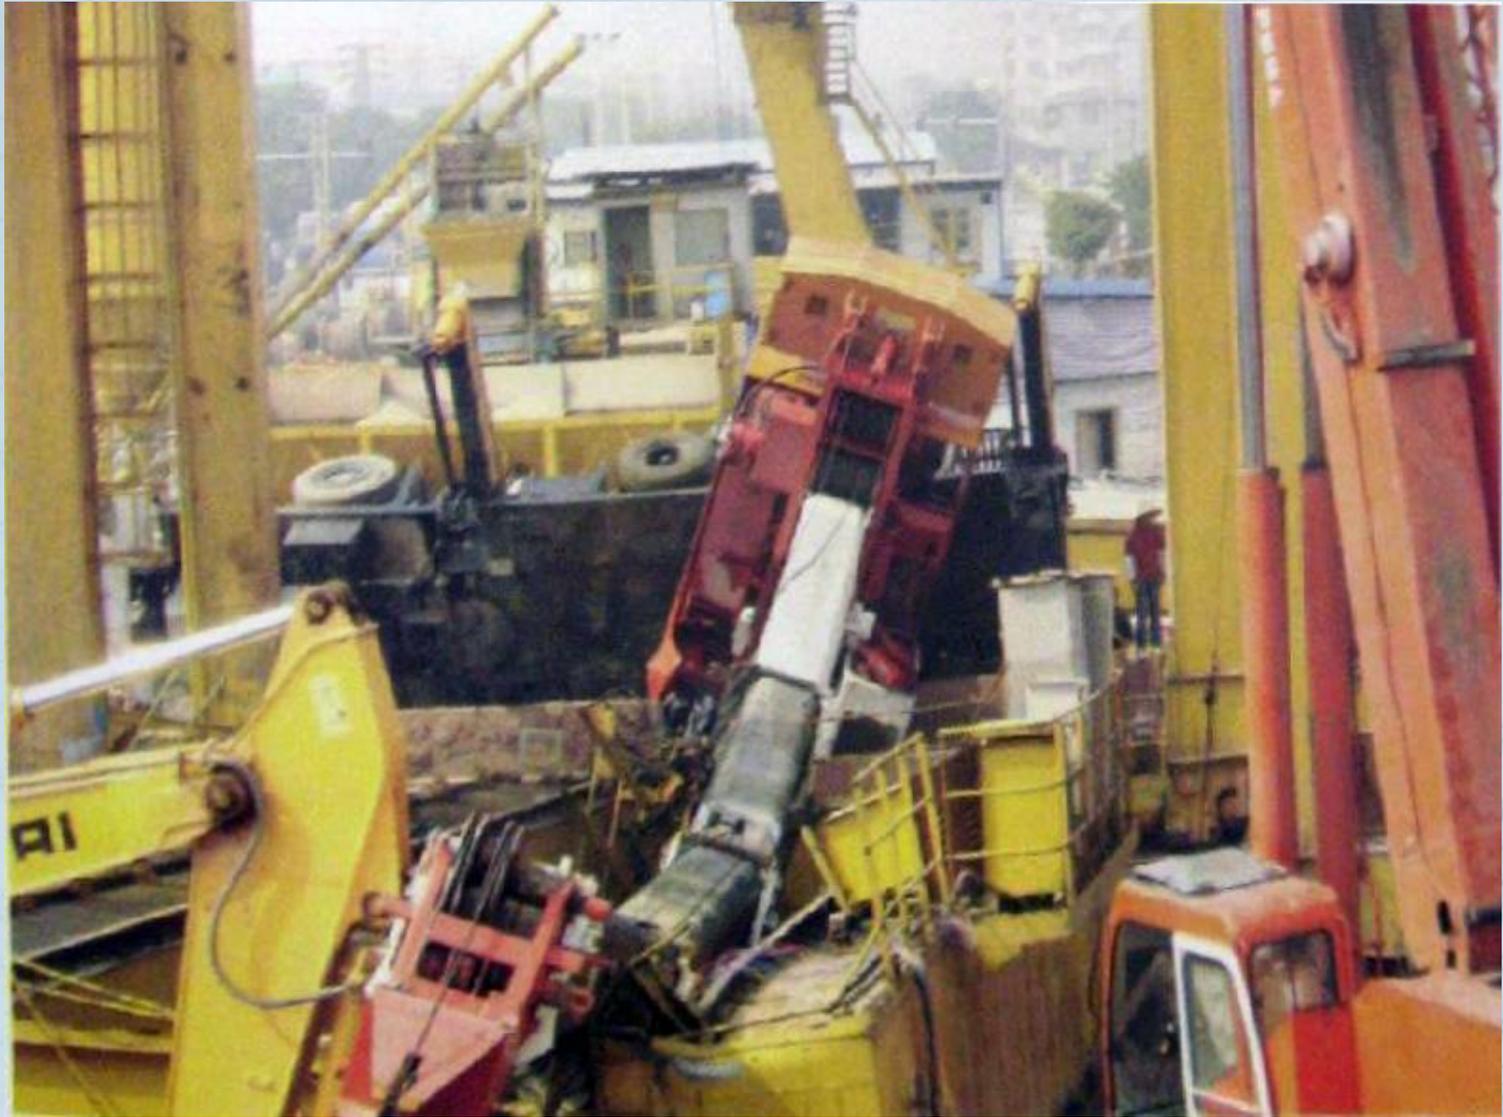
事故中损坏的吊车

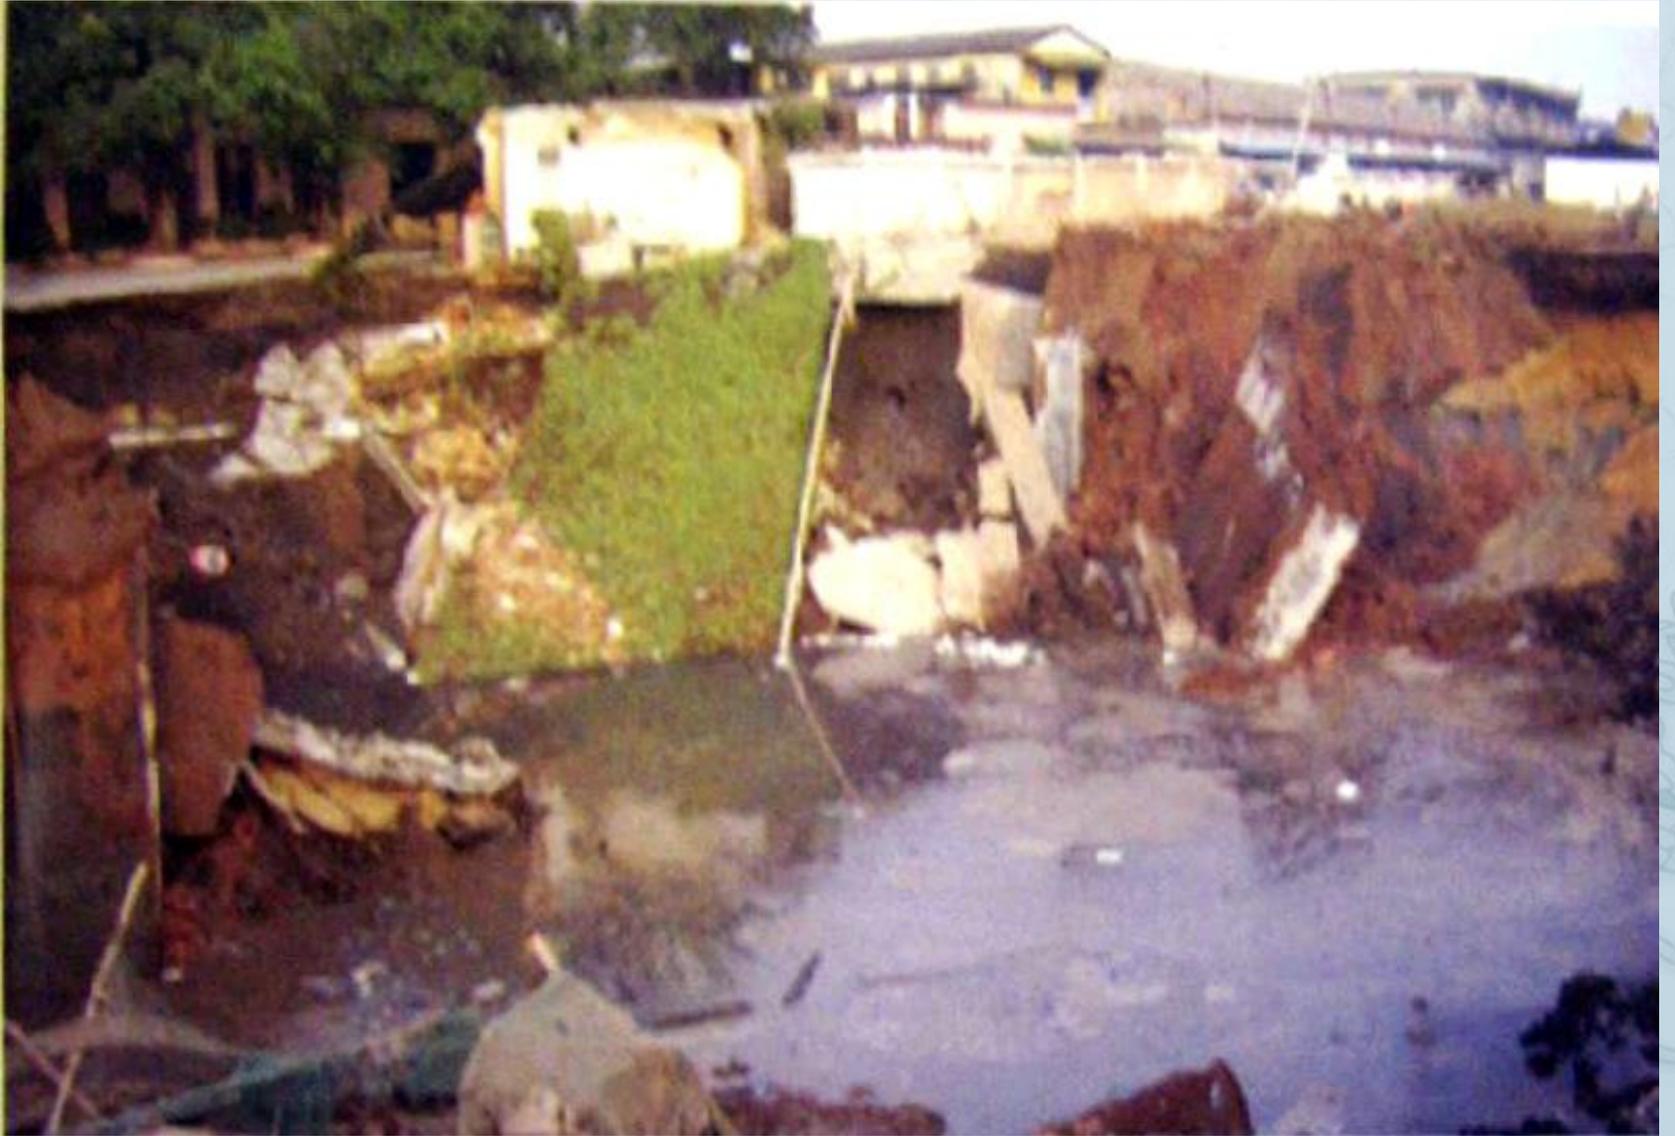
事故地表塌方区域

大股不明性质的水夹带大量泥砂，在极短的时间内快速冲入隧道，经15分钟左右，就充满已开挖的洞室，现有技术无法控制险情。

车站西侧紧邻一条大江，常年地下水位标高在4.22~5.88米，地下水与江河水连通，软弱底层广泛分布，地址条件复杂。

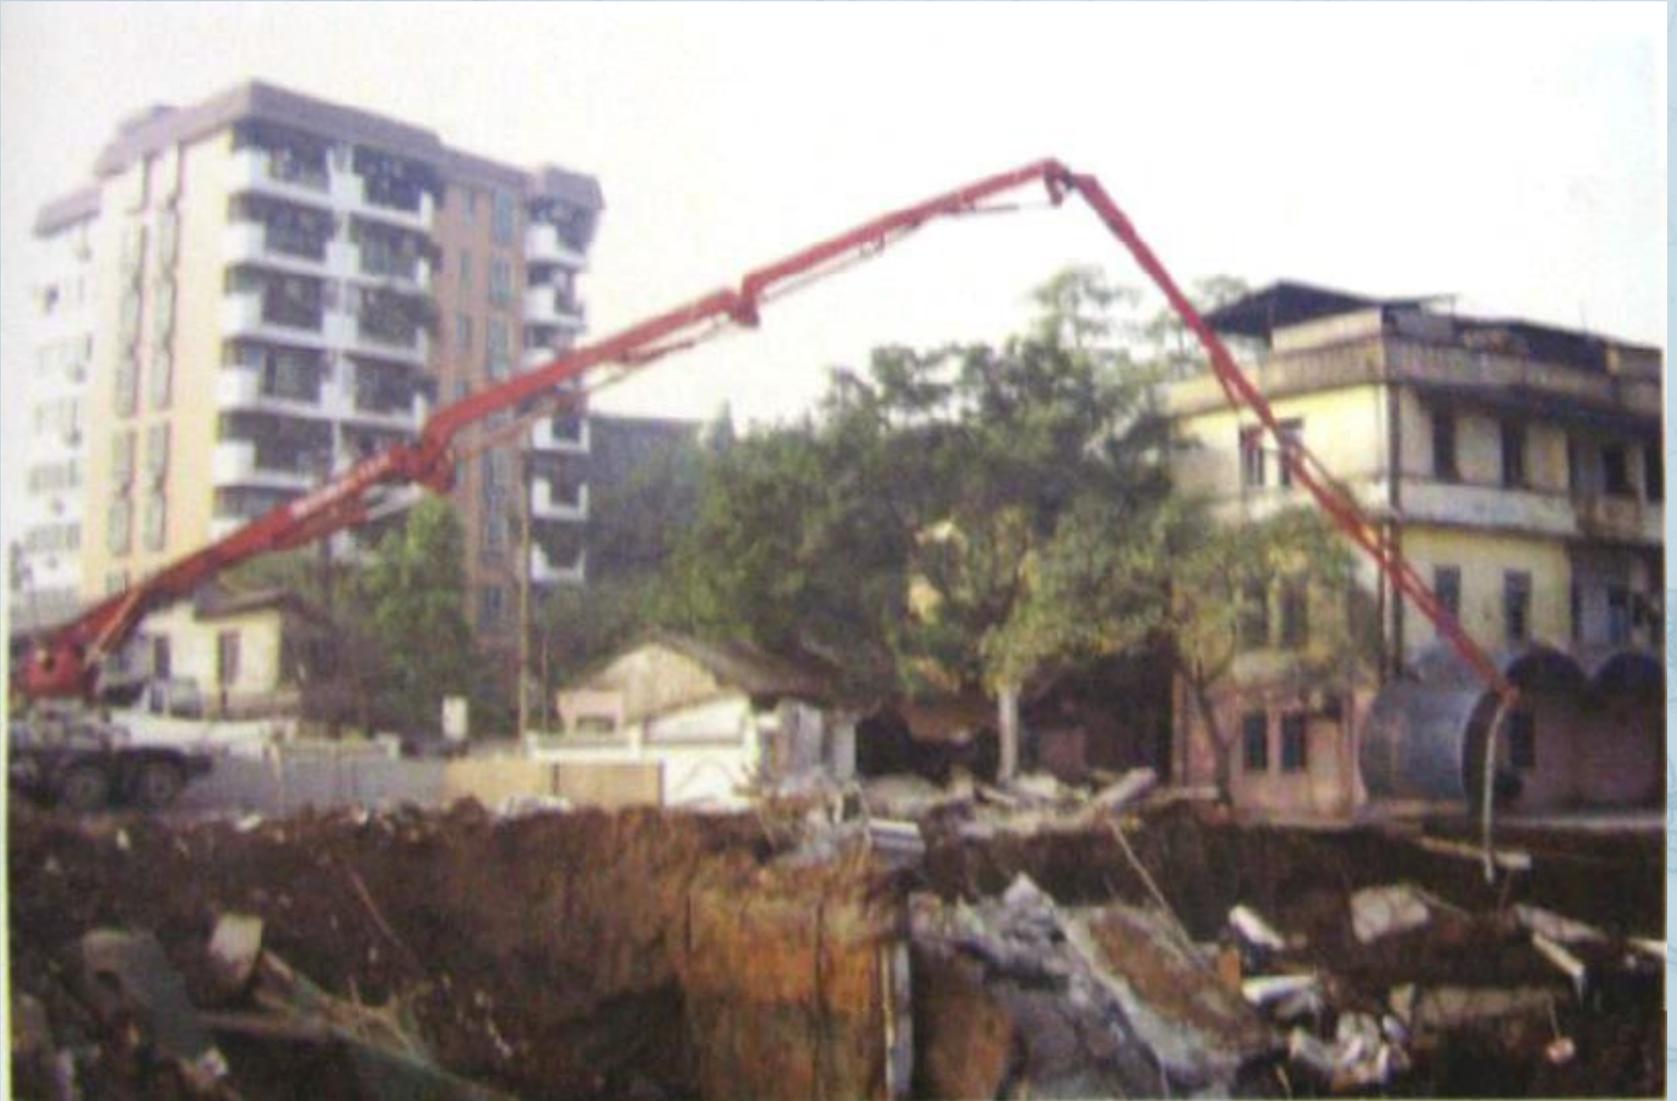
事故发生后进行紧急抢险处理

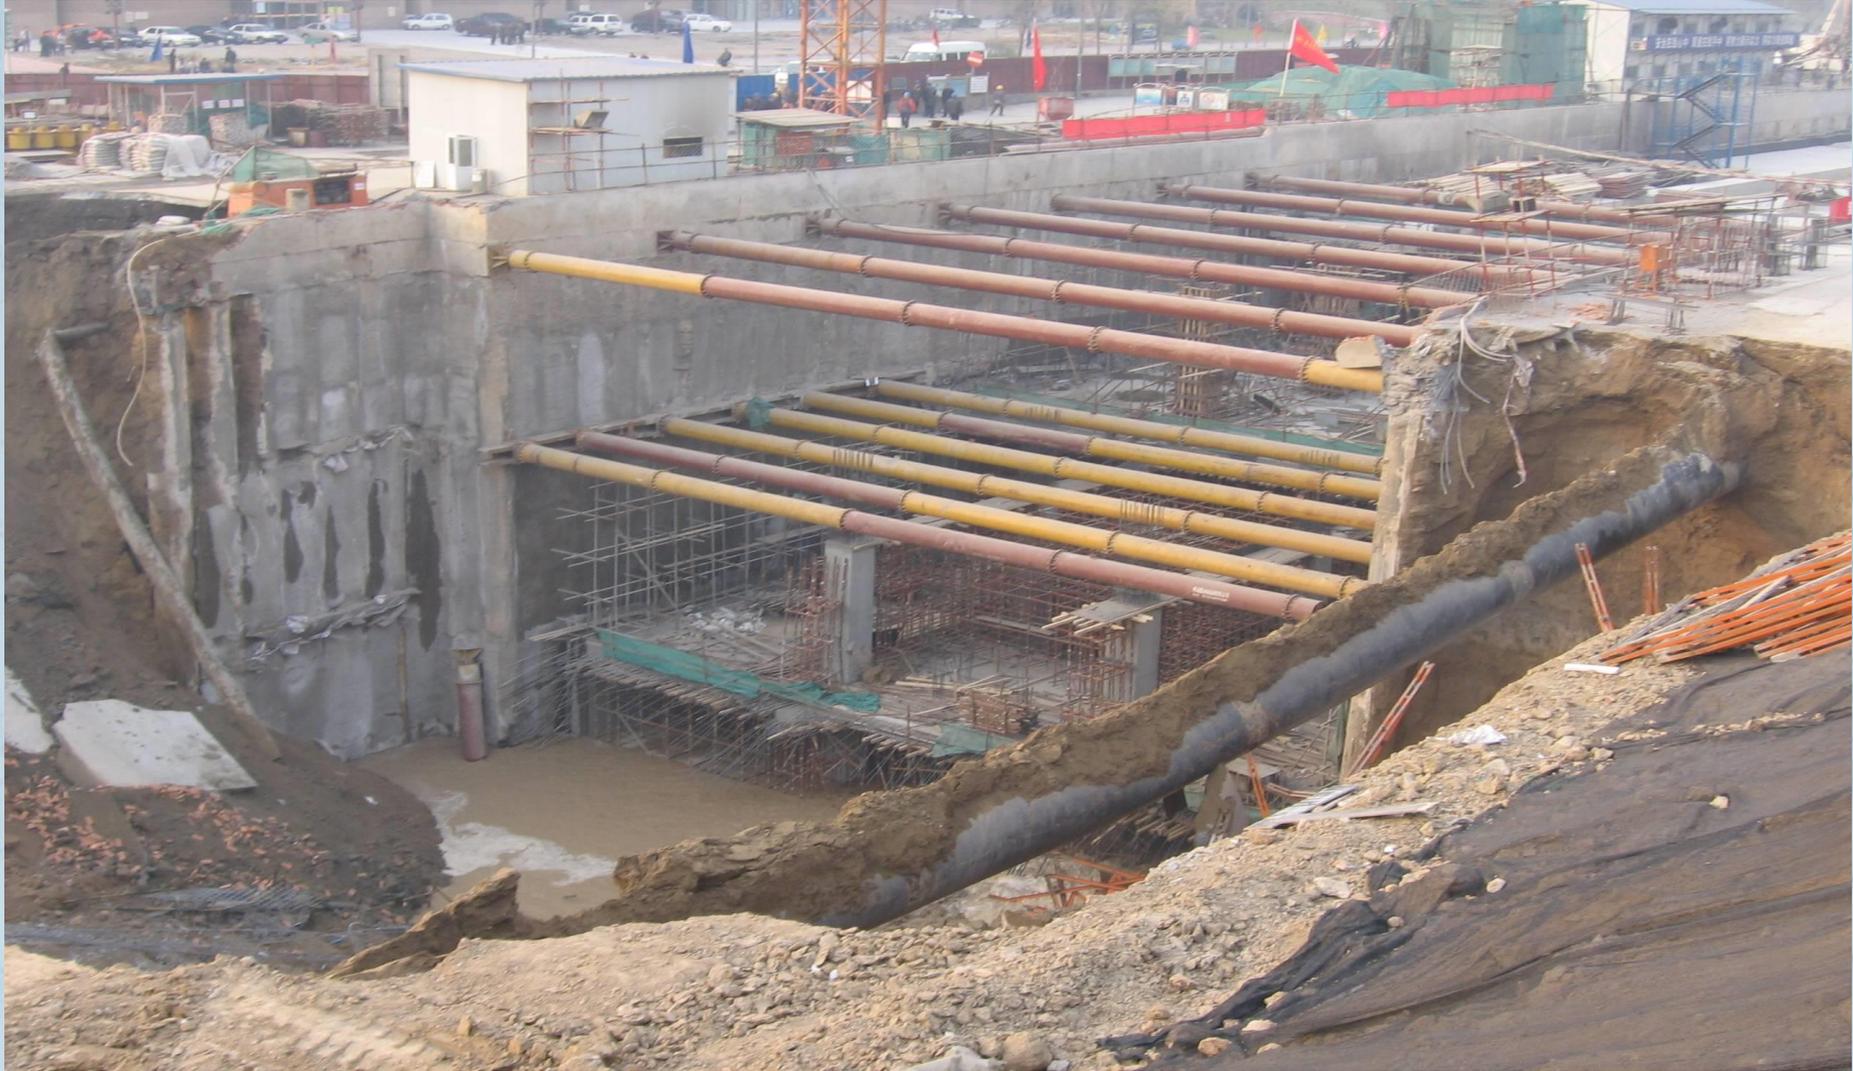
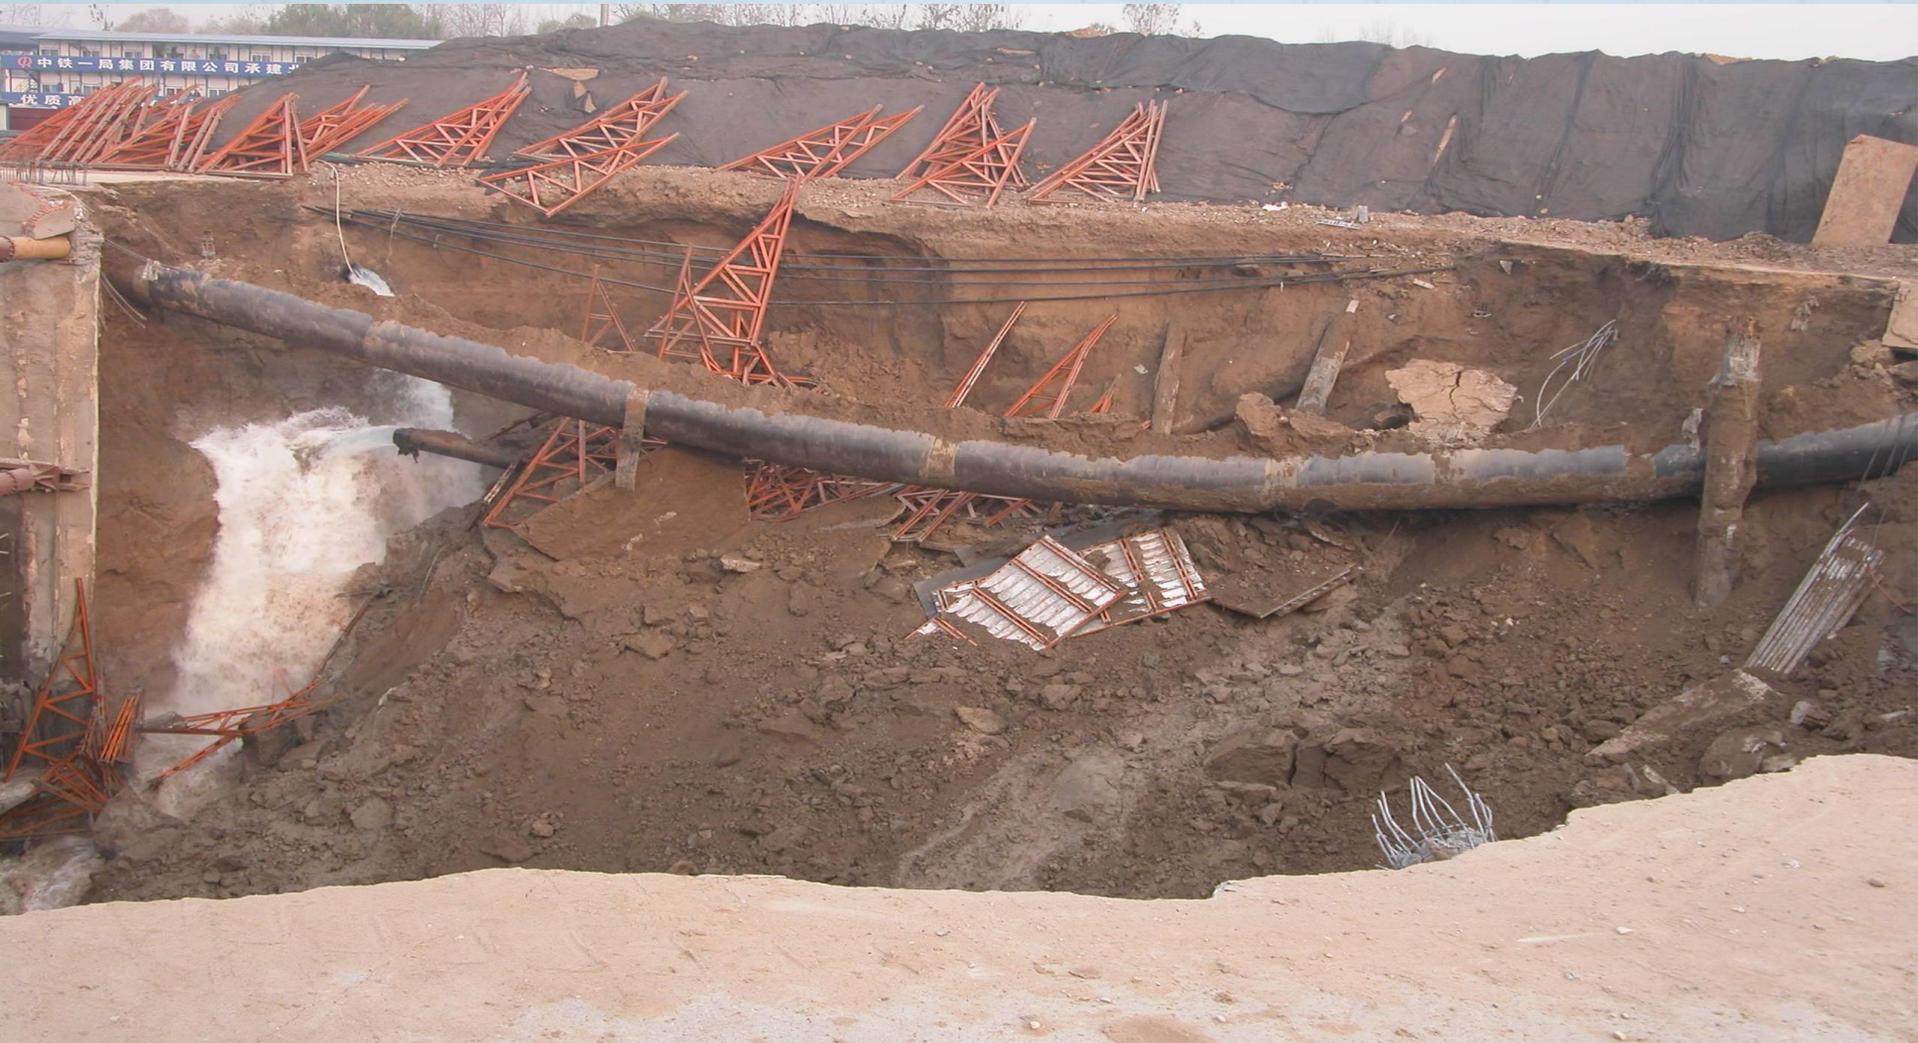
塌方时现场状况示意图

14:20分左右，基坑南侧深度约8米处有水渗出。五分钟后，出现大量涌水，十分钟后，基坑南侧边上出现裂缝，现场值班人员发现此情况后，立即要求基坑内所有人员马上撤离。14点35分左右基坑南侧中间部分突然坍塌，并迅速向两侧发展，造成斜向钢支撑体系脱落，引起两侧围护桩倒塌。塌方导致基坑南侧的通信电缆和其它电缆裸露悬空。基坑东侧 $\varphi 600$ 自来水管断裂，自来水注入基坑内，同时造成一根 $\varphi 1600$ 上水管弯曲，一根直径800的污水管断裂，一根燃气管线外露，多根电信管线断开。事故发生后现场经理及领工员迅速召集各作业班组进行人数清点，确定伤亡人员。

1) 首先倒塌的南侧基坑外围均为管线改移区，管线较多且在基坑正南端中间部位设有污水井和雨水井各一个。根据前期地下管线调查情况及产权单位反映的情况显示，该区域 $\phi 800$ 的污水管（距南侧基坑边缘5.1m）渗漏严重。造成该区域土体长期被积水浸泡。同时11月28日的雷达探测报告也显示该区域在地下8.0m左右深度范围内发现明显的异常区域：“地下土层局部含水量较高，尤其在管线下部可能有积水渗入”。根据以上资料及基坑突然涌水坍塌反映出来的情况分析坍塌是由于污水（雨水管）管长期渗漏，在车站基坑南端形成水囊，水对车站南端土体长期浸泡使土体的稳定性受到破坏。

2) 南端喷射混凝土厚度仅为8cm，不能抵挡内侧土性质变化带来的侧压力变化，并在水的作用下开始出现裂缝，水从裂缝渗出，很快发展到涌出，并夹带着大量稀泥，最后在桩体背后形成空洞及松散区域，在东西两侧土体压力的共同作用下造成斜向支撑的整体失稳，从而形成基坑倒塌。

- 1) 对基坑周边的管线应该摸查清楚，严查管线滴漏现象；
- 2) 对已经出现的事故征兆要及时果断处理；
- 3) 做好应急预案和应急演练工作，以防万一；
- 4) 严格保证施工质量，为安全提供保障。

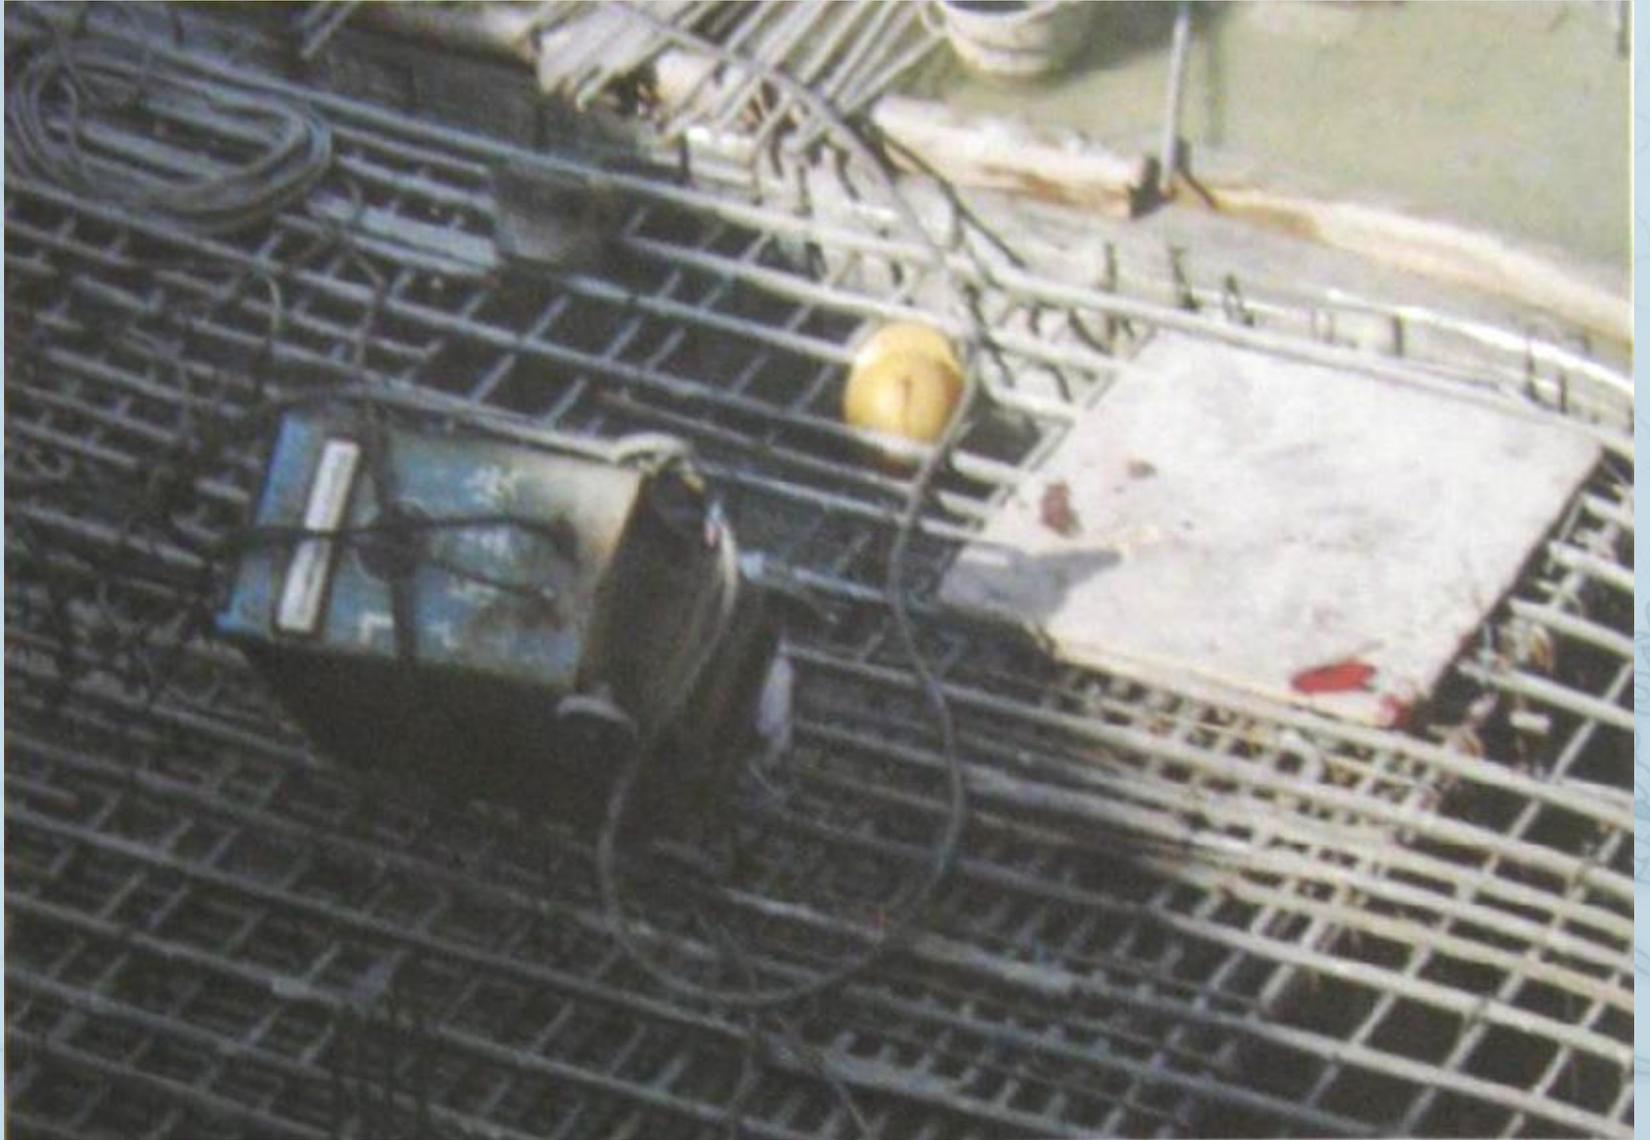
事故现场坠落的电焊机

- 1) 电焊机上的钢丝绳索不符合要求，在起吊过程中绳卡夹头松脱，导致电焊机坠落；
- 2) 受害者缺乏自我保护意识，在不具备司索工资质的条件下进行电焊机吊挂，且未准受起重操作规程，在电焊机起吊过程中走到起吊物下方作业，被坠落的电焊及打击导致死亡。

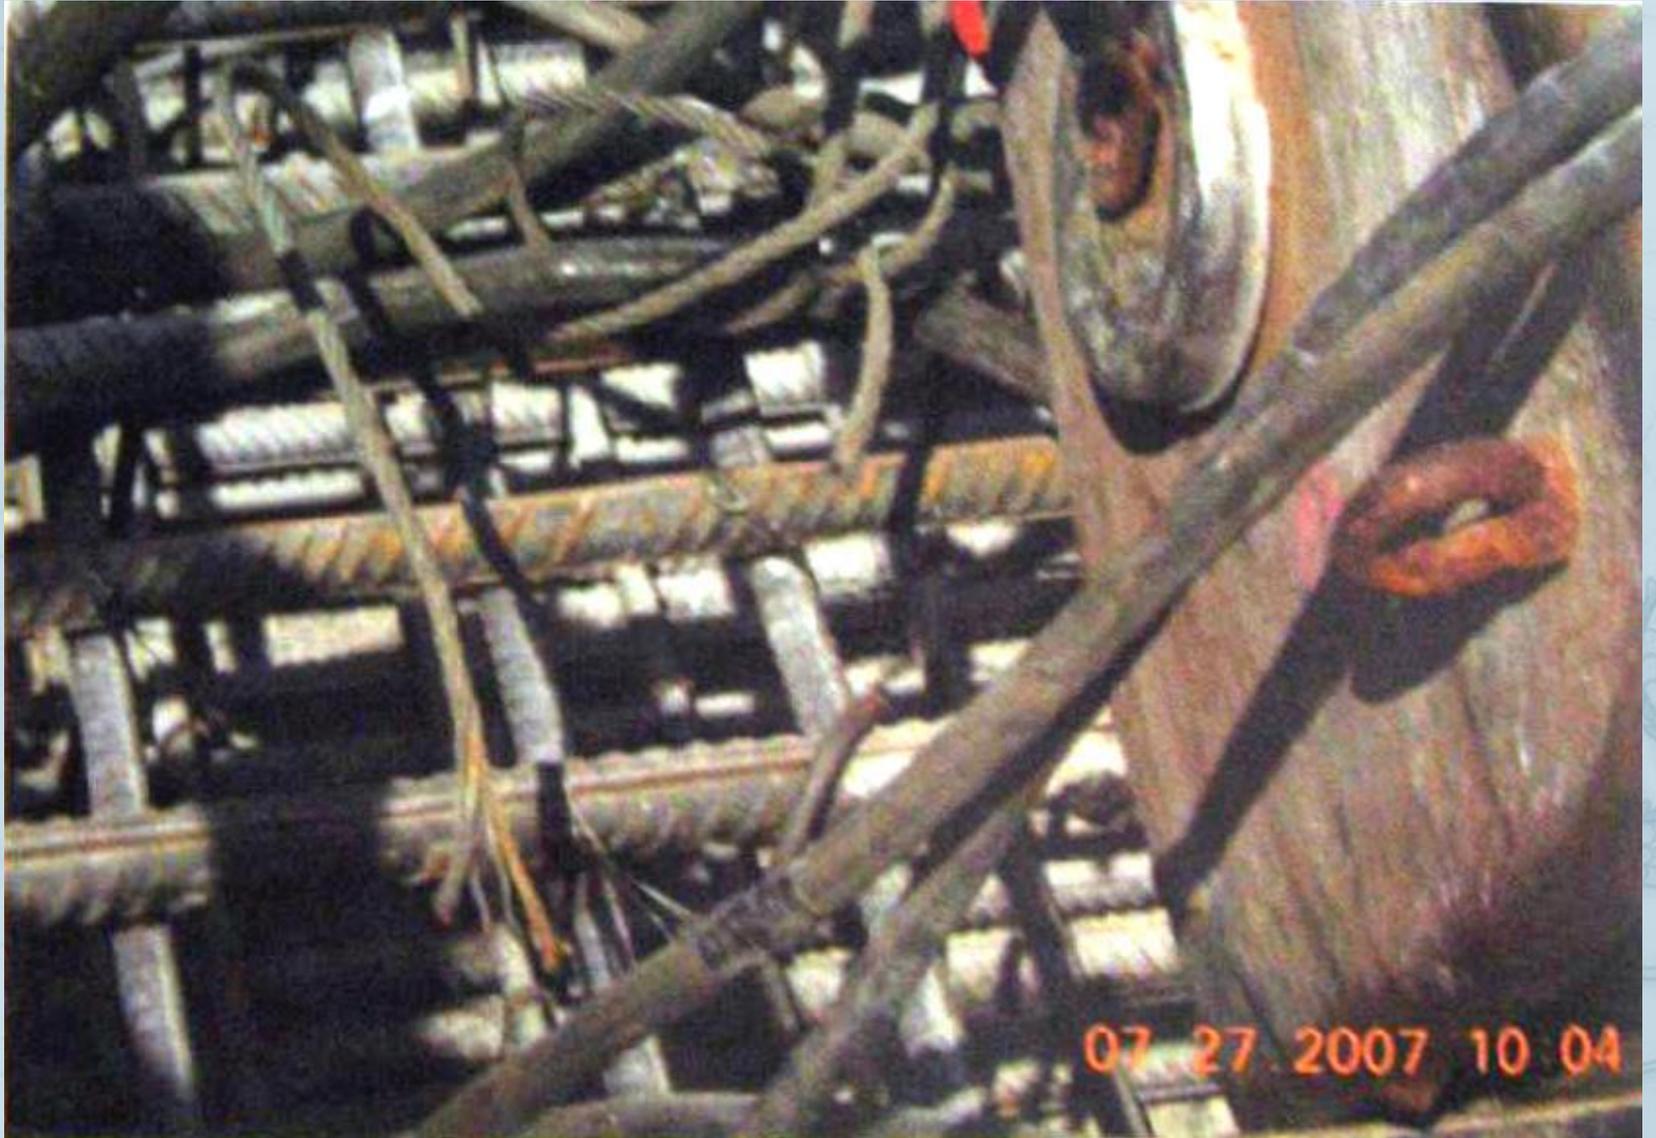
事故中夹头滑脱的钢丝绳

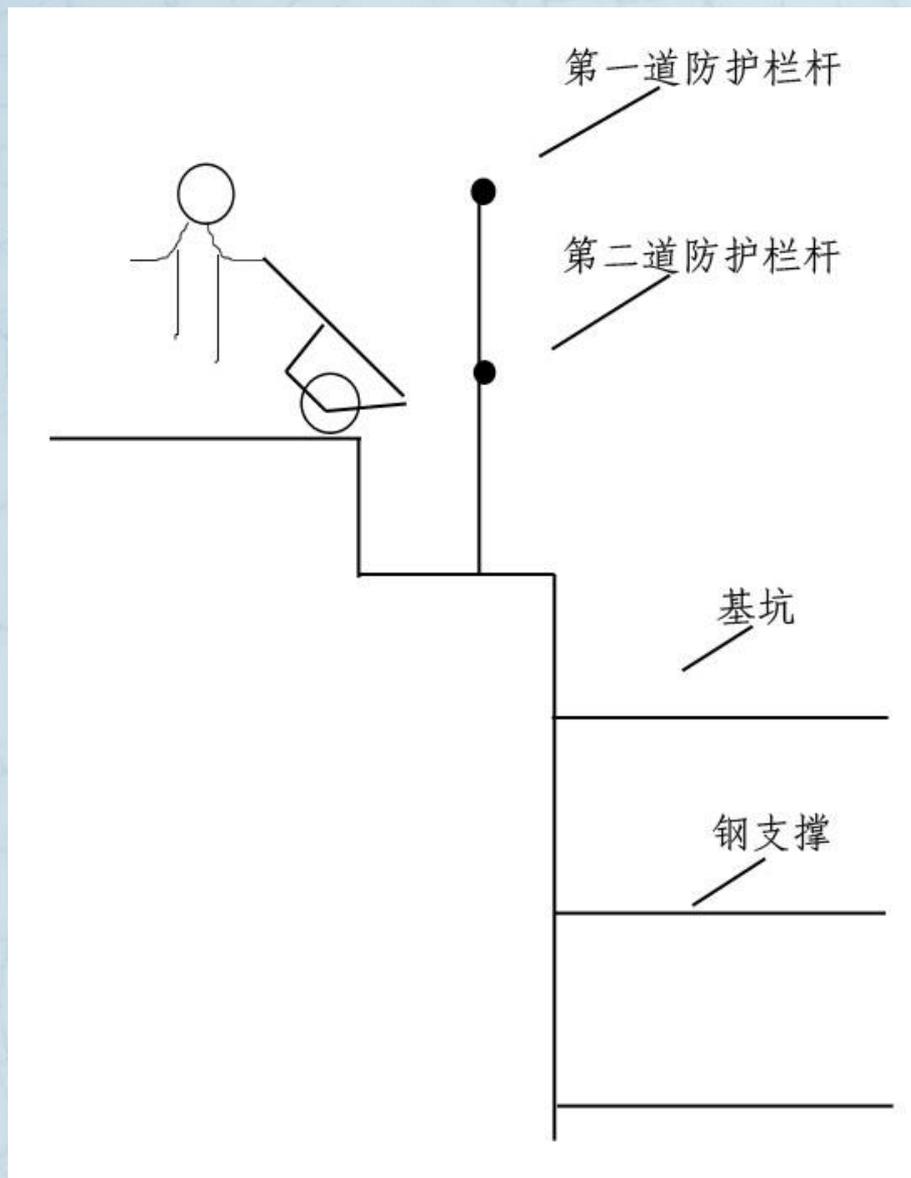
事故发生时，地面上进行文明施工的某工人甲，将装的满满的一斗车垃圾（以泥土为主）推至基坑边缘，计划将泥土从第二道防护栏杆的下方倒入基坑。如下图：不慎，没有把握好力度，斗车向前的瞬间，将工人甲从第一道防护栏杆的上方甩了出去，坠入基坑。幸运的是，该工人坠入基坑的过程中，并没有碰到基坑内的钢支撑，而是直接坠落到基坑底部，头部栽入淤泥中。项目部获知这一情况后，立即派人把工人送至医院进行抢救。经过医生六个小时的抢救，该工人脱离危险，经过四个月的治疗，工人基本恢复正常。

- 1) 工人违章将泥土倒入基坑内；
- 2) 防护栏杆的设置有缺陷。不应该放至在下一个平台上，至少不能让栏杆和地面之间有空隙。

- 1) 加强监督管理，发现违章行为立即制止，杜绝违章作业现象；
- 2) 在临时设施设计过程中，充分考虑可能存在的安全隐患。
