# 上海“莲花河畔景苑” 一栋13层在建住宅楼发生倒覆事故 (原因及分析)

# 1. 工程事故实例

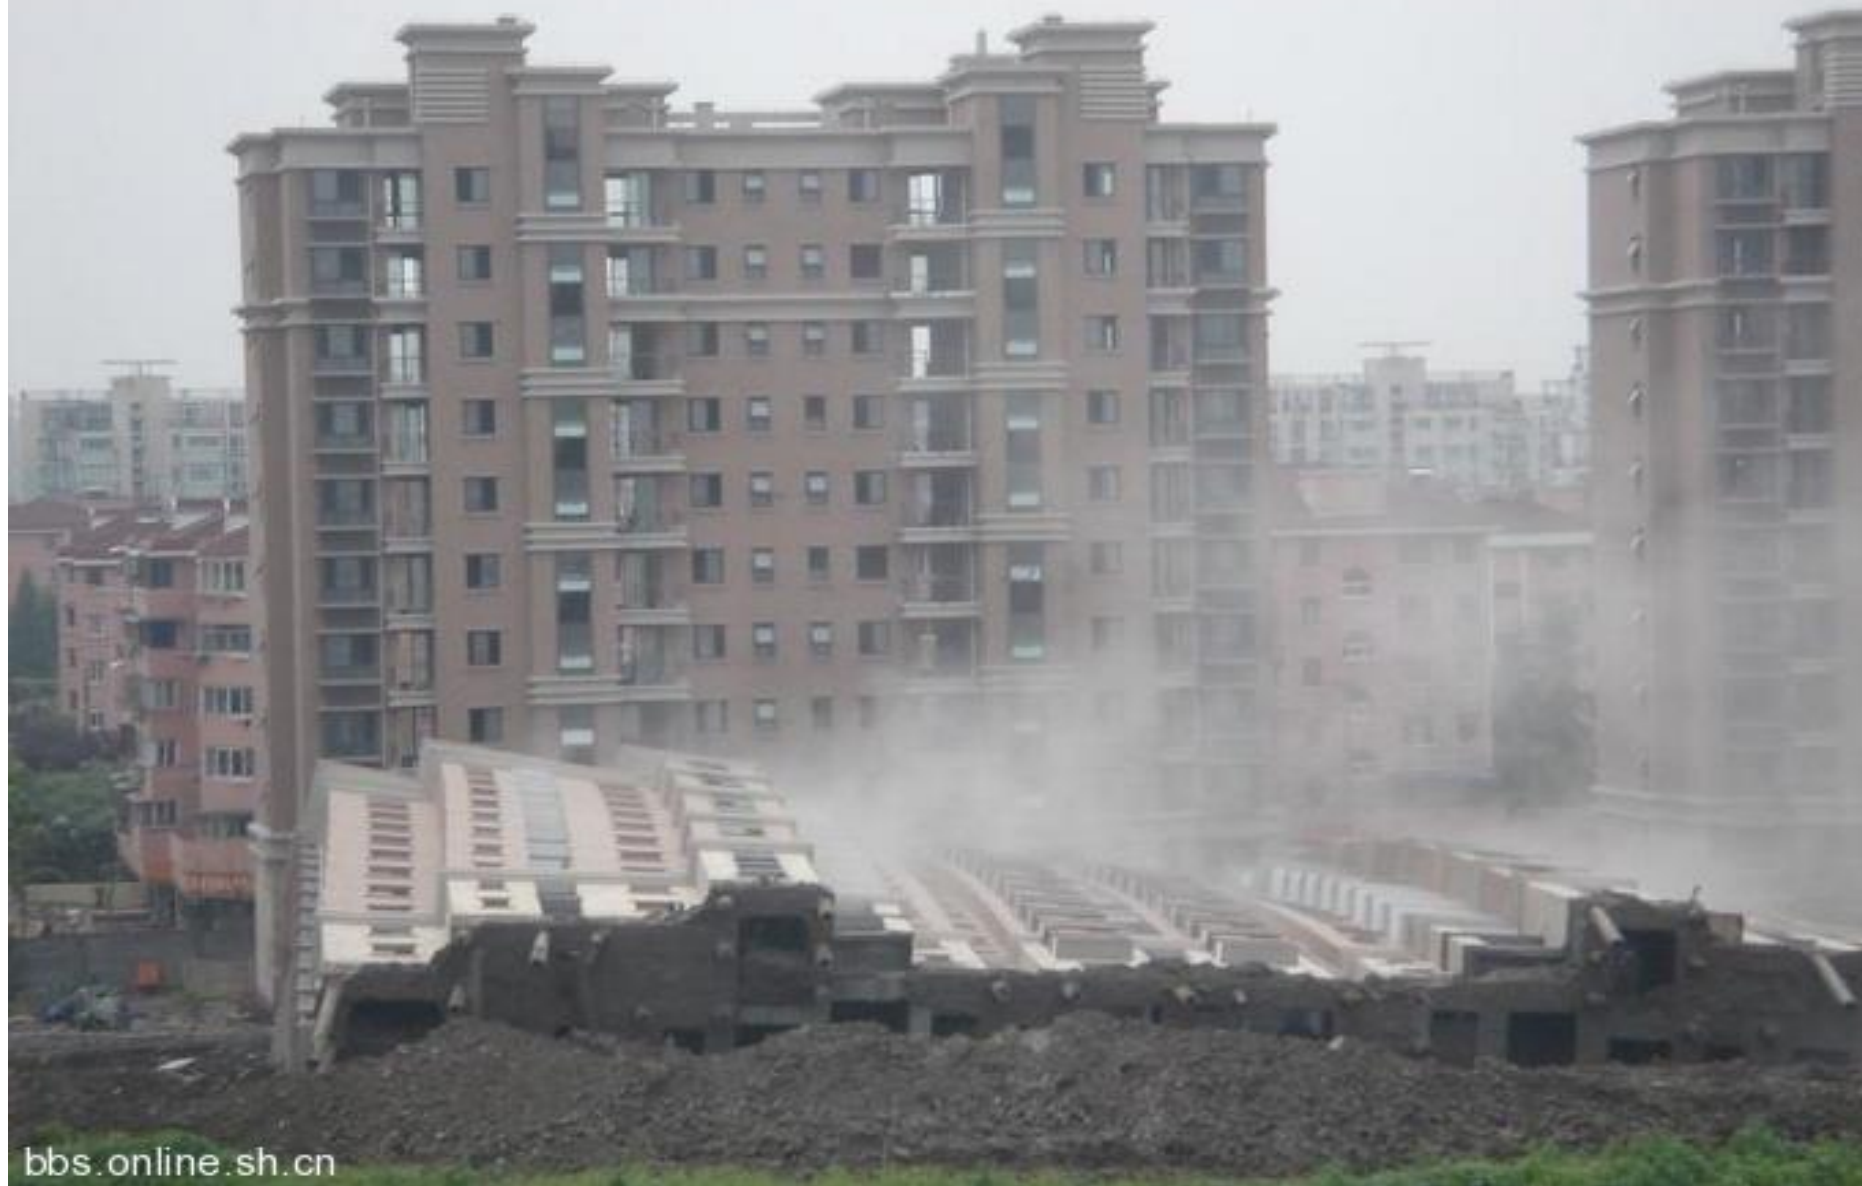
**2009年6月27日5时30分左右，上海市闵行区莲花南路、罗阳路在建的“莲花河畔景苑”商品房小区工地内，发生一幢13层楼房（7号楼）向南整体倾倒事故（图1）**

**图1     13层楼房（7号楼）向南整体倾倒事故**

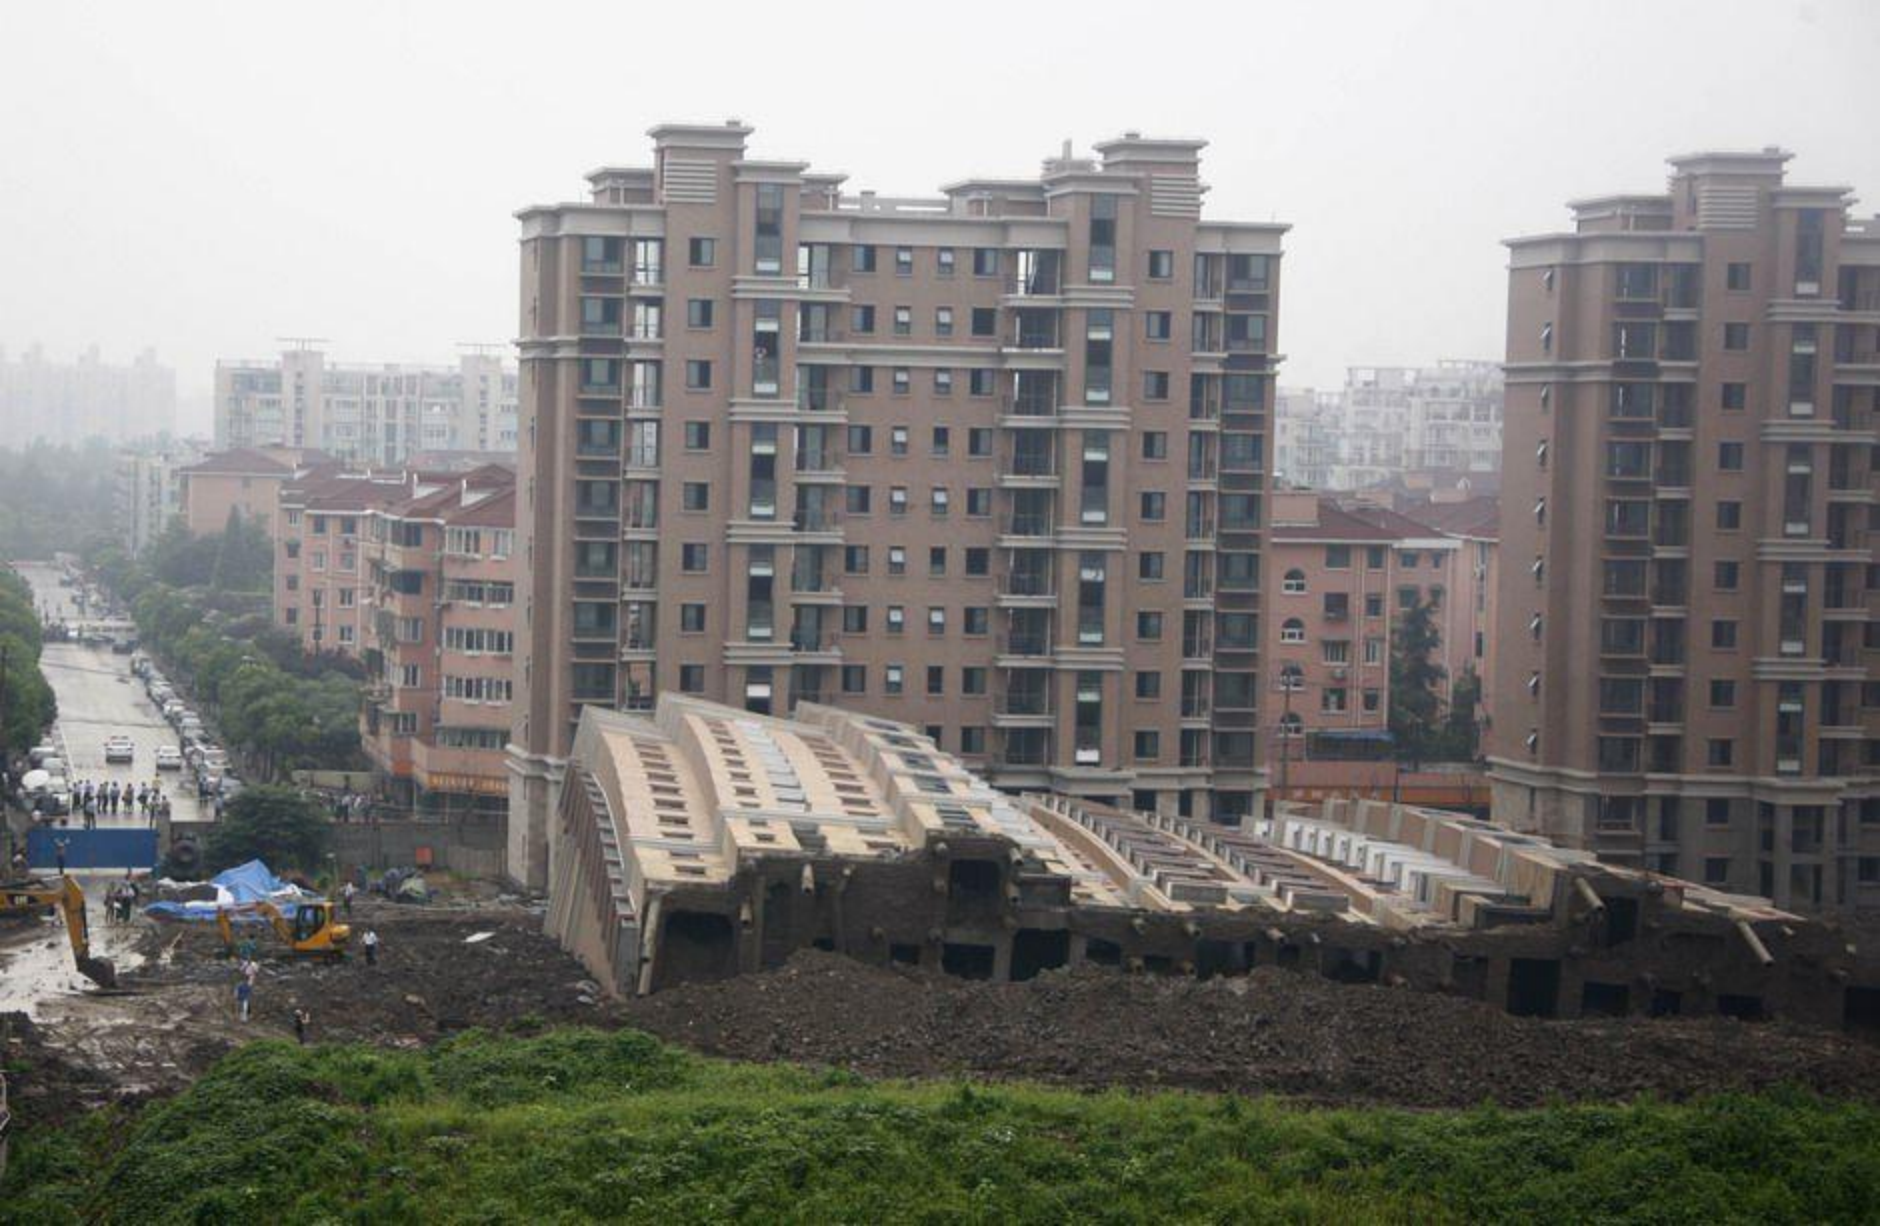
**图2**      **整体倾倒的楼房（7号楼）**

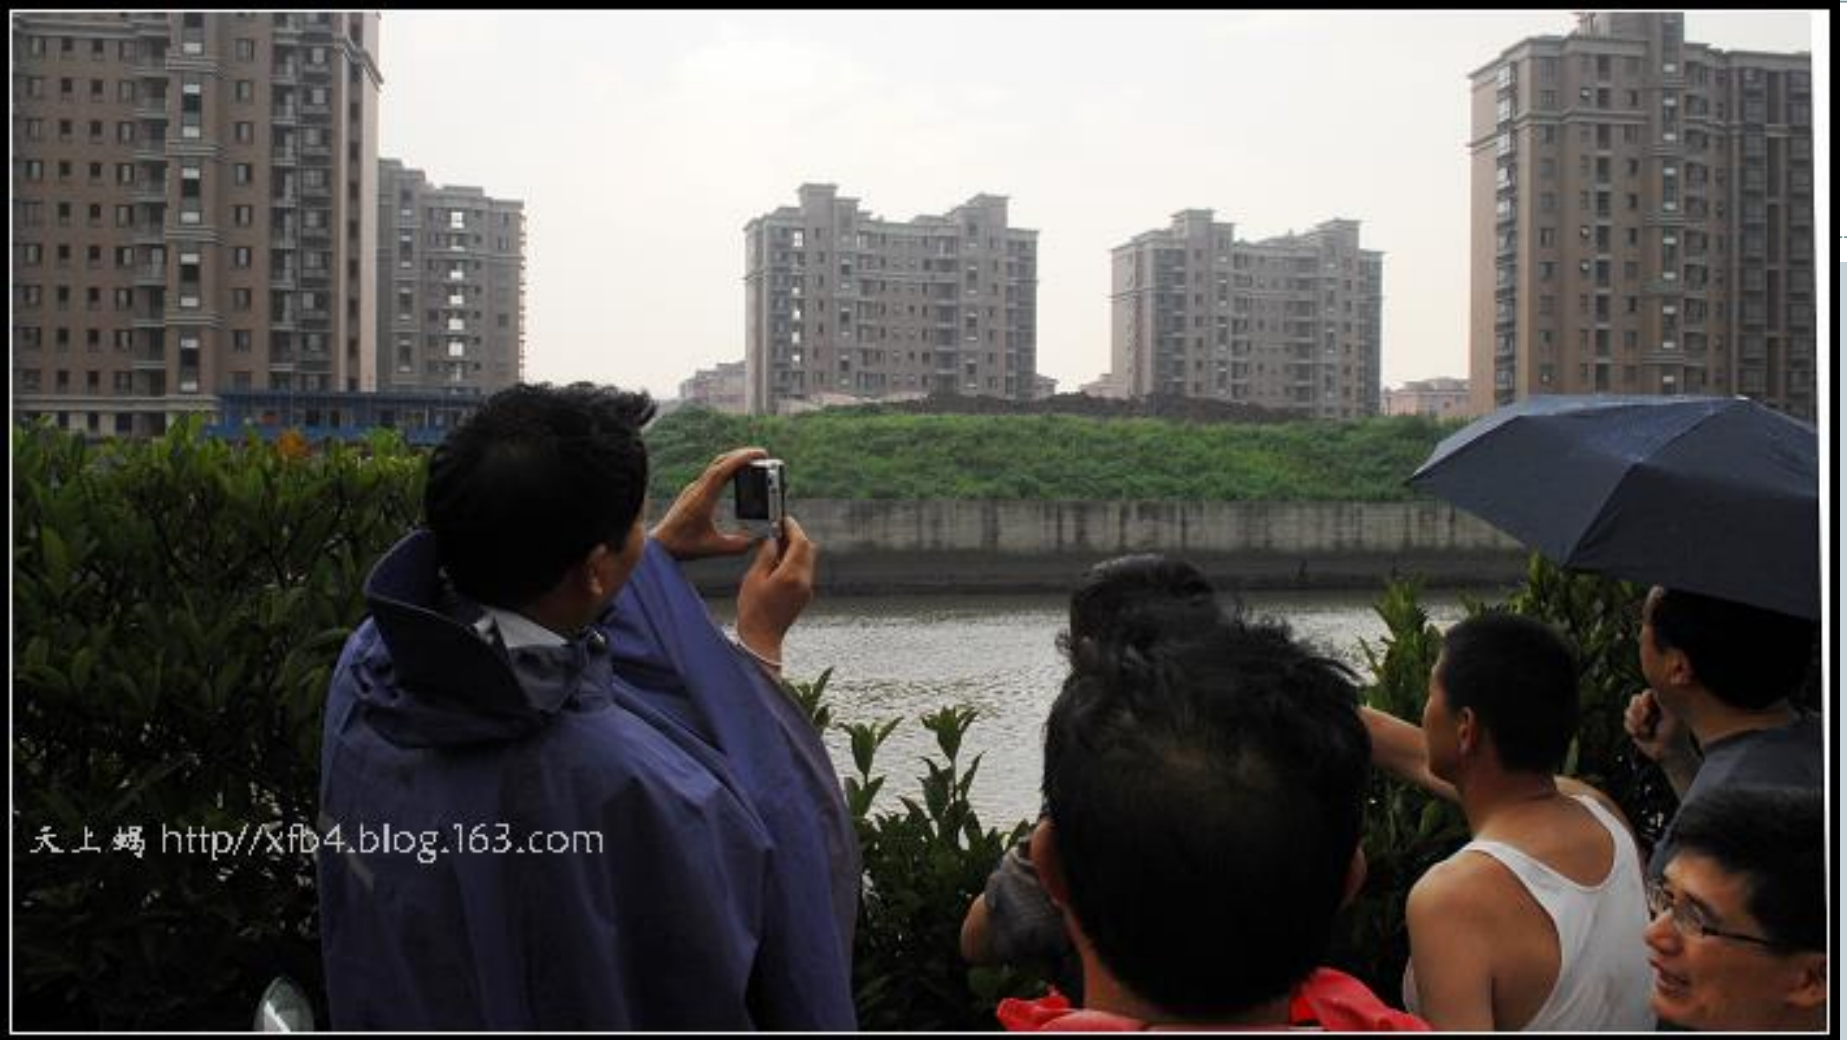
**图3 十多米宽的倒塌楼房几乎被堆土全部遮住**

**土方紧贴建筑物，堆积在7号楼（倒塌楼房）楼房北侧，北面的空地上堆放7号楼南面基坑开挖的泥土有足球场那么大，堆土在6天内即堆高10m左右。**

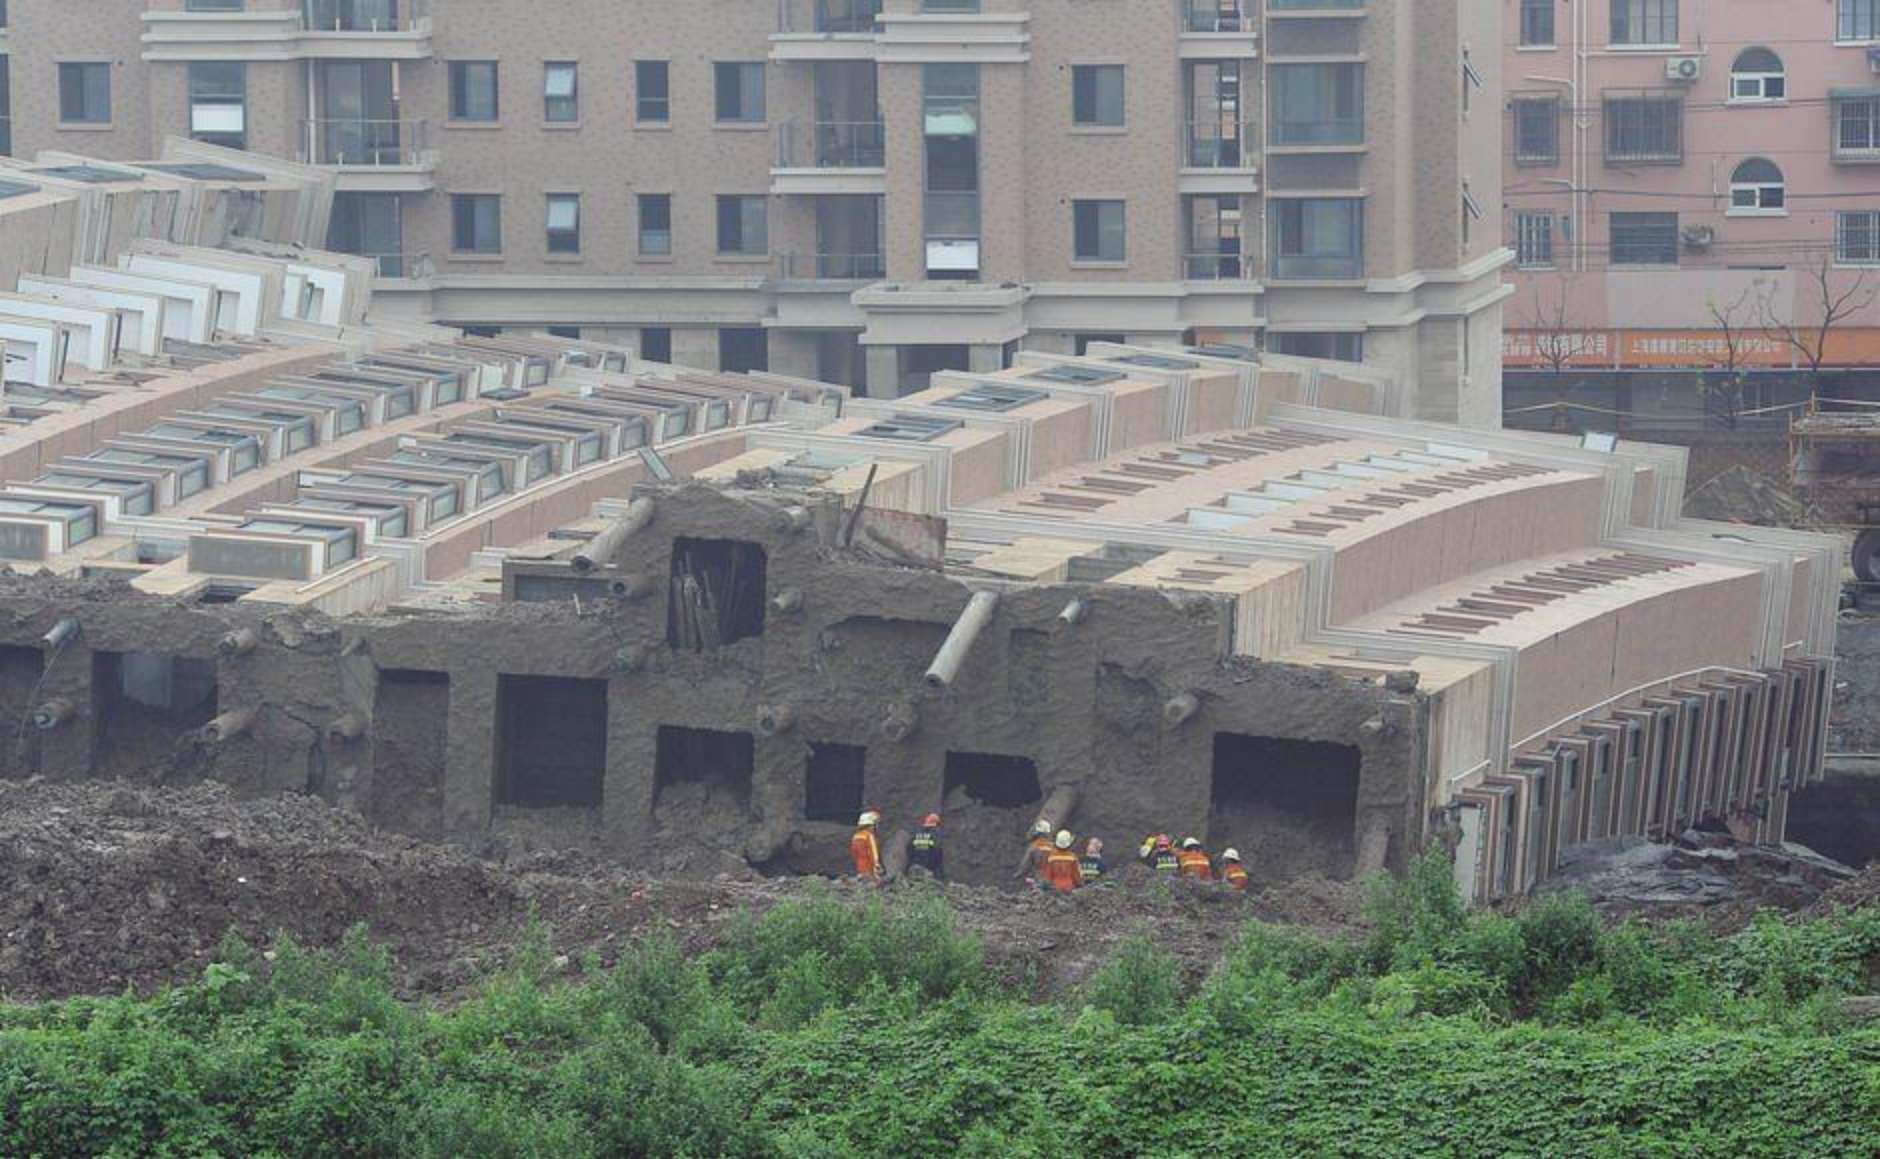
**图4 整体倾倒的楼房(十字条形基础)**

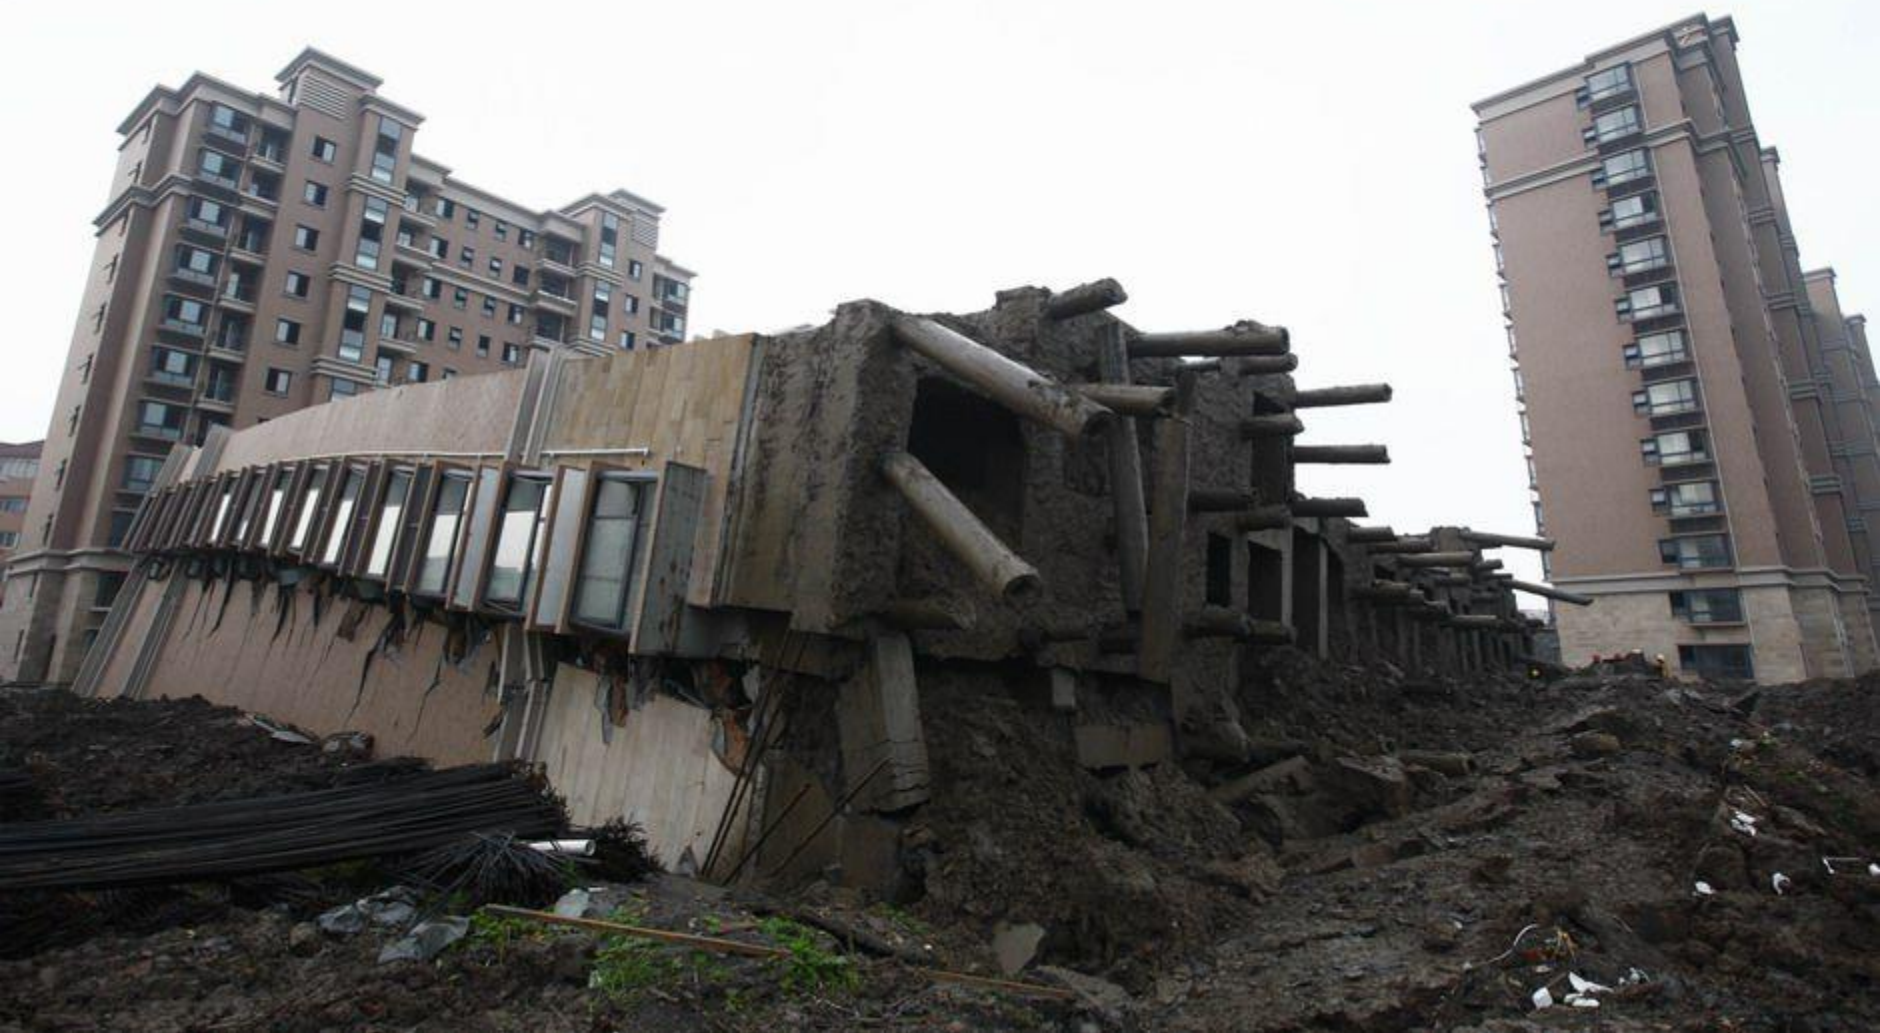
**图5 北面的断桩长度长，南面的断桩长度短。**

- **13层楼房采用桩-十字条形基础，十字条形基础埋深1.9m。**
- **管桩共118根，桩型号为AB 400 80 33。**
- **管桩的入土深度是33m，桩尖持力层是7<sub>1-2</sub>层。**
- **连在十字条形基础下的管桩的断桩长度是：北面的断桩长度长，南面的断桩长度短。**

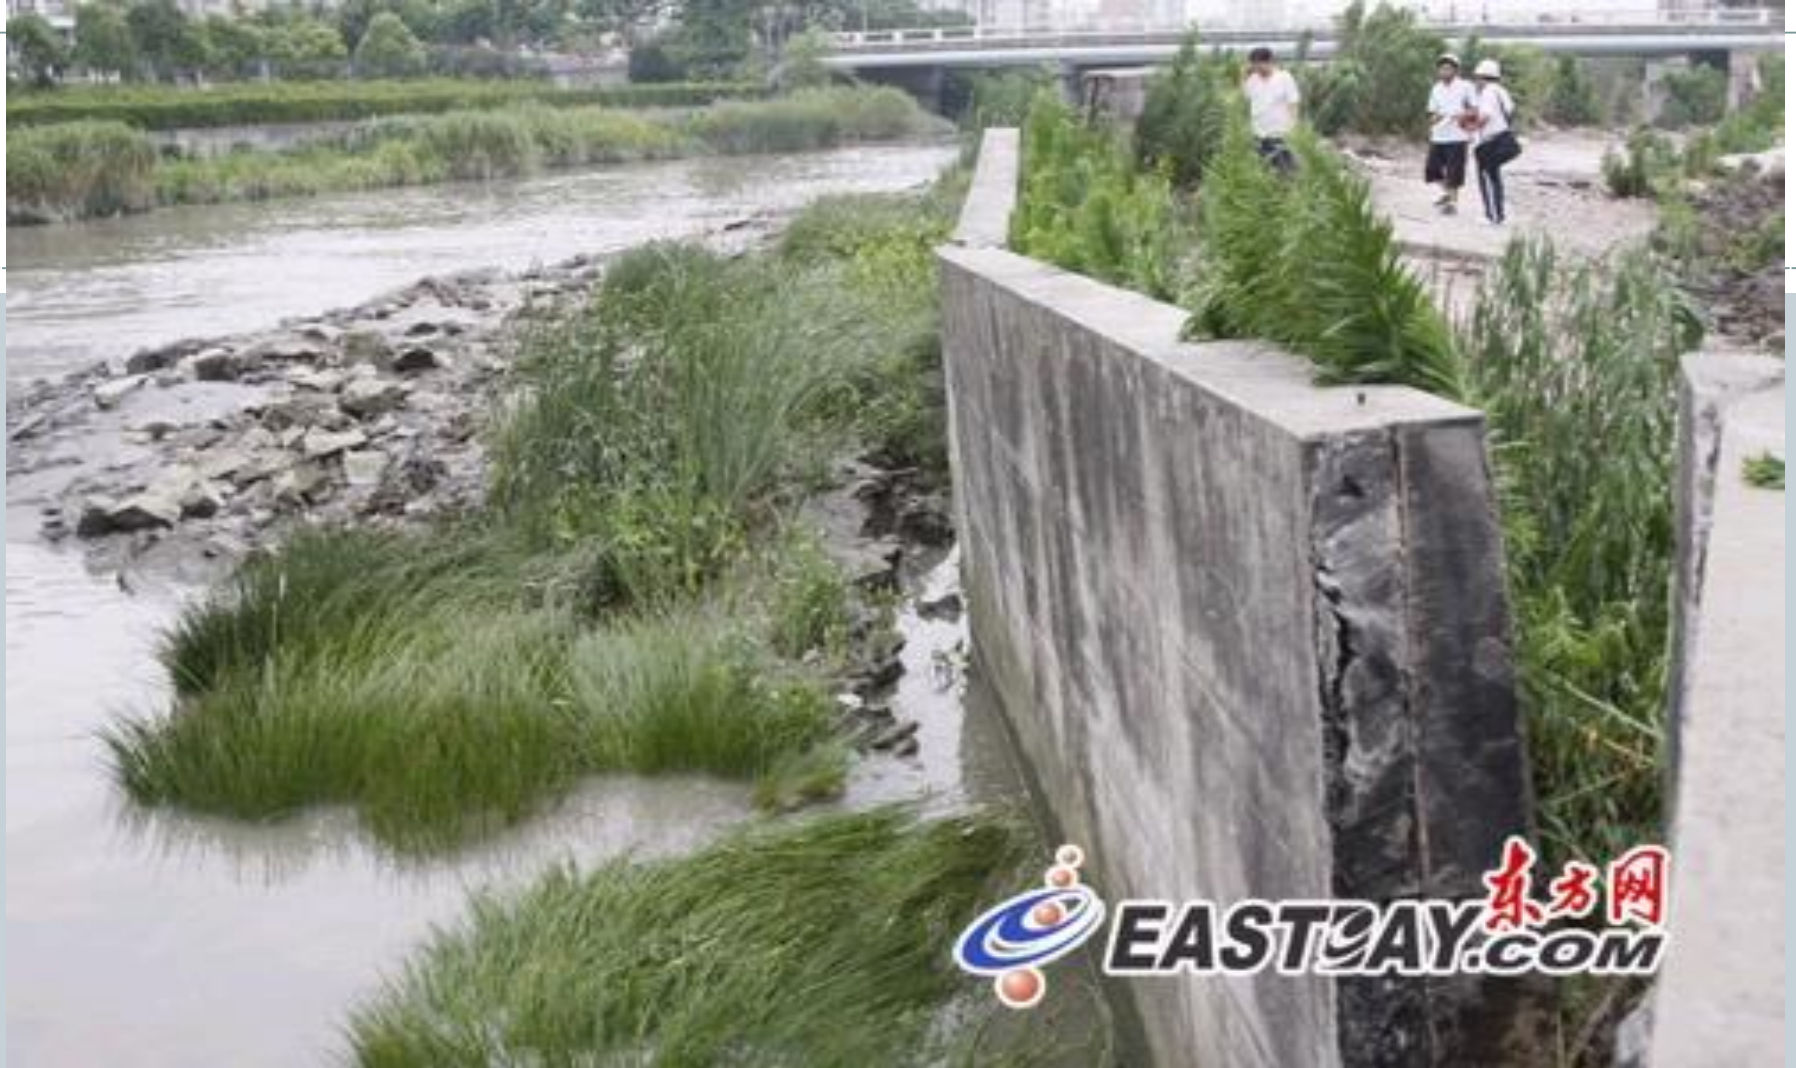
- **(2) 淀浦河的防汛墙被堆土损坏**
- **2009年6月26日，淀浦河河道南侧83米长的防汛墙(高2米多)遭严重损坏,发生了滑动破坏，使在建的莲花河畔景苑工地内的防汛墙裂成了好几段，墙体上现出了3个很大的缺口。中间较长的两段墙体往外移位了4米多，外侧河道中堆积的泥土已经露出河面，形成一片类似滩涂的小块陆地。这导致河道的航行安全受到影响。**
- **而在防汛墙南面，一座由泥土堆成的小山丘矗立在建筑工地上，离防汛墙不过数米。防汛墙内的地面也出现了开裂，最长的裂缝宽度在70厘米左右。“初步查下来是泥土堆放太多造成。”**

**图6 工地旁防汛墙破坏图**

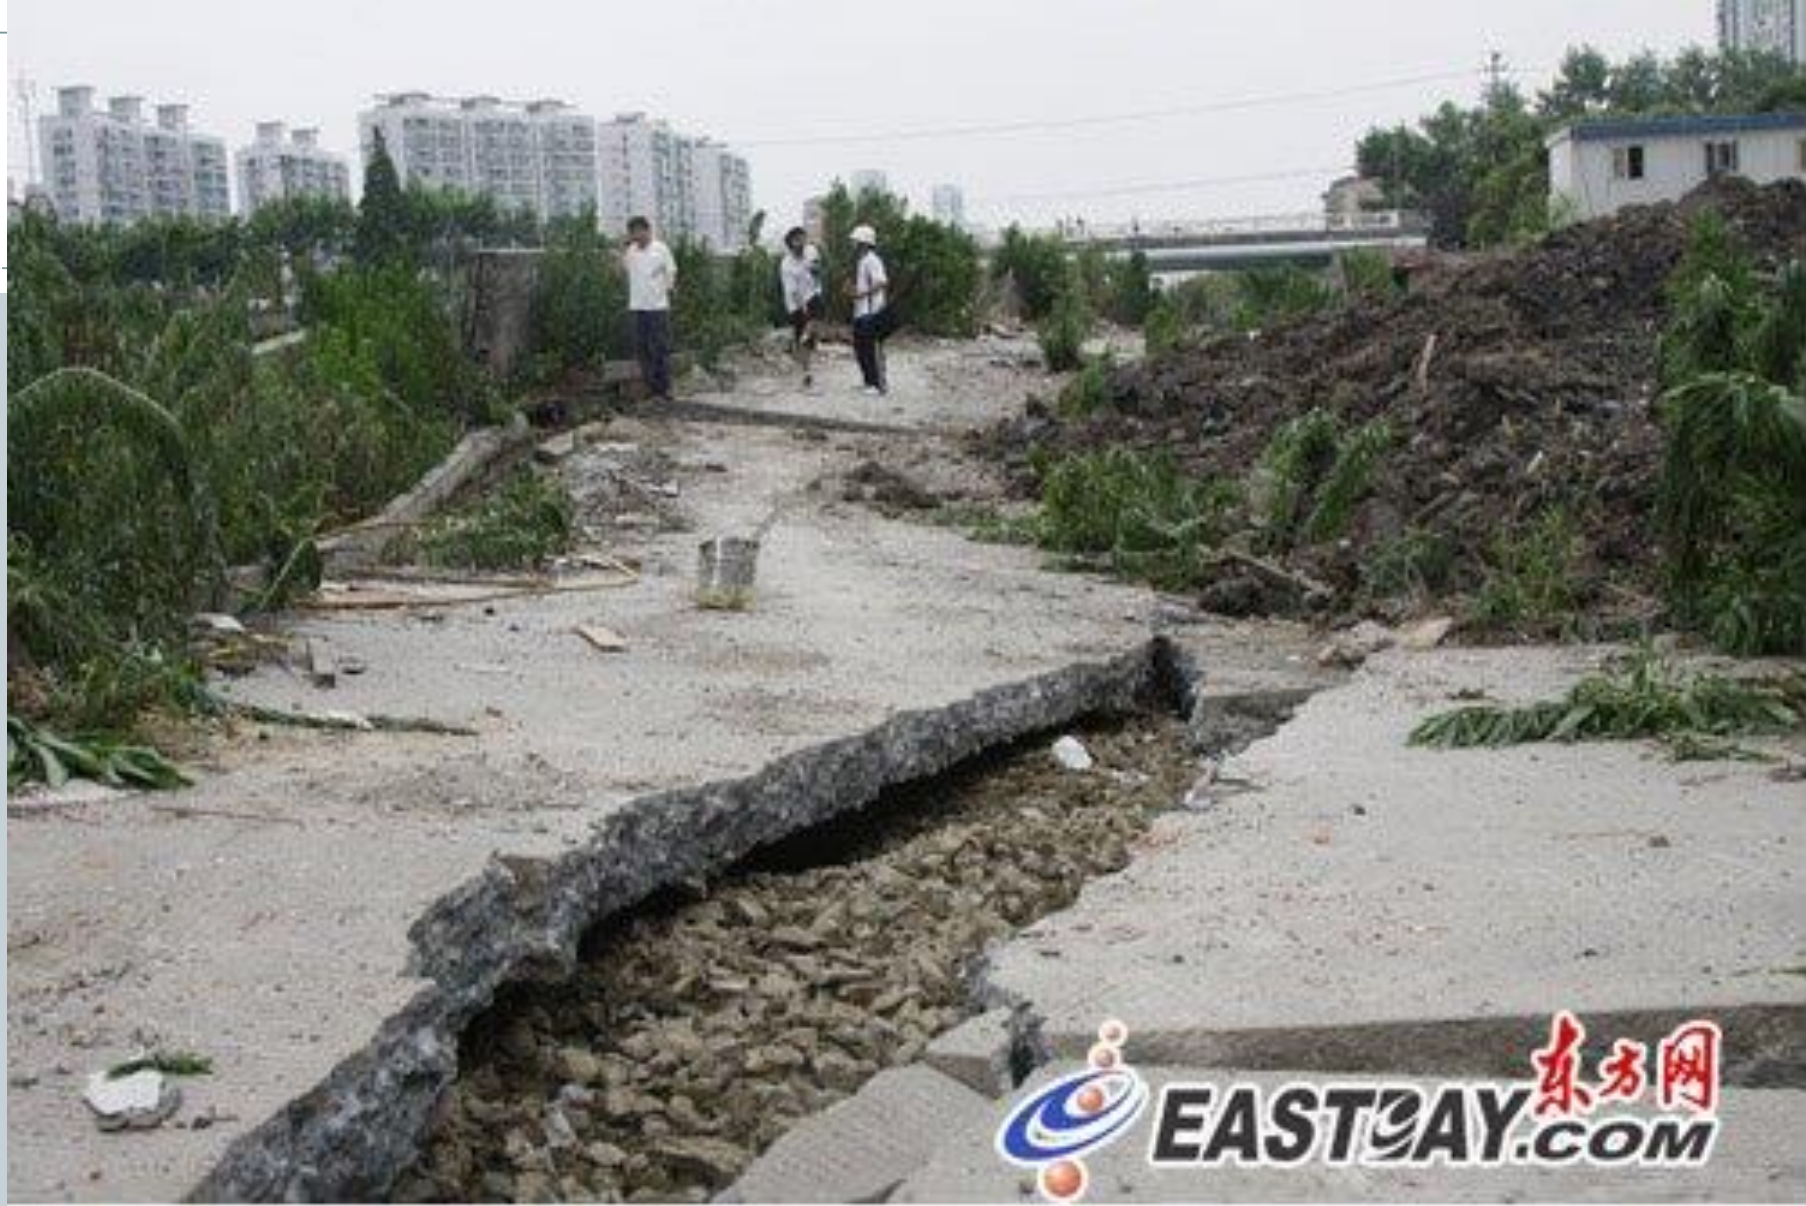
**图7 工地内防汛墙旁地面的大裂缝**

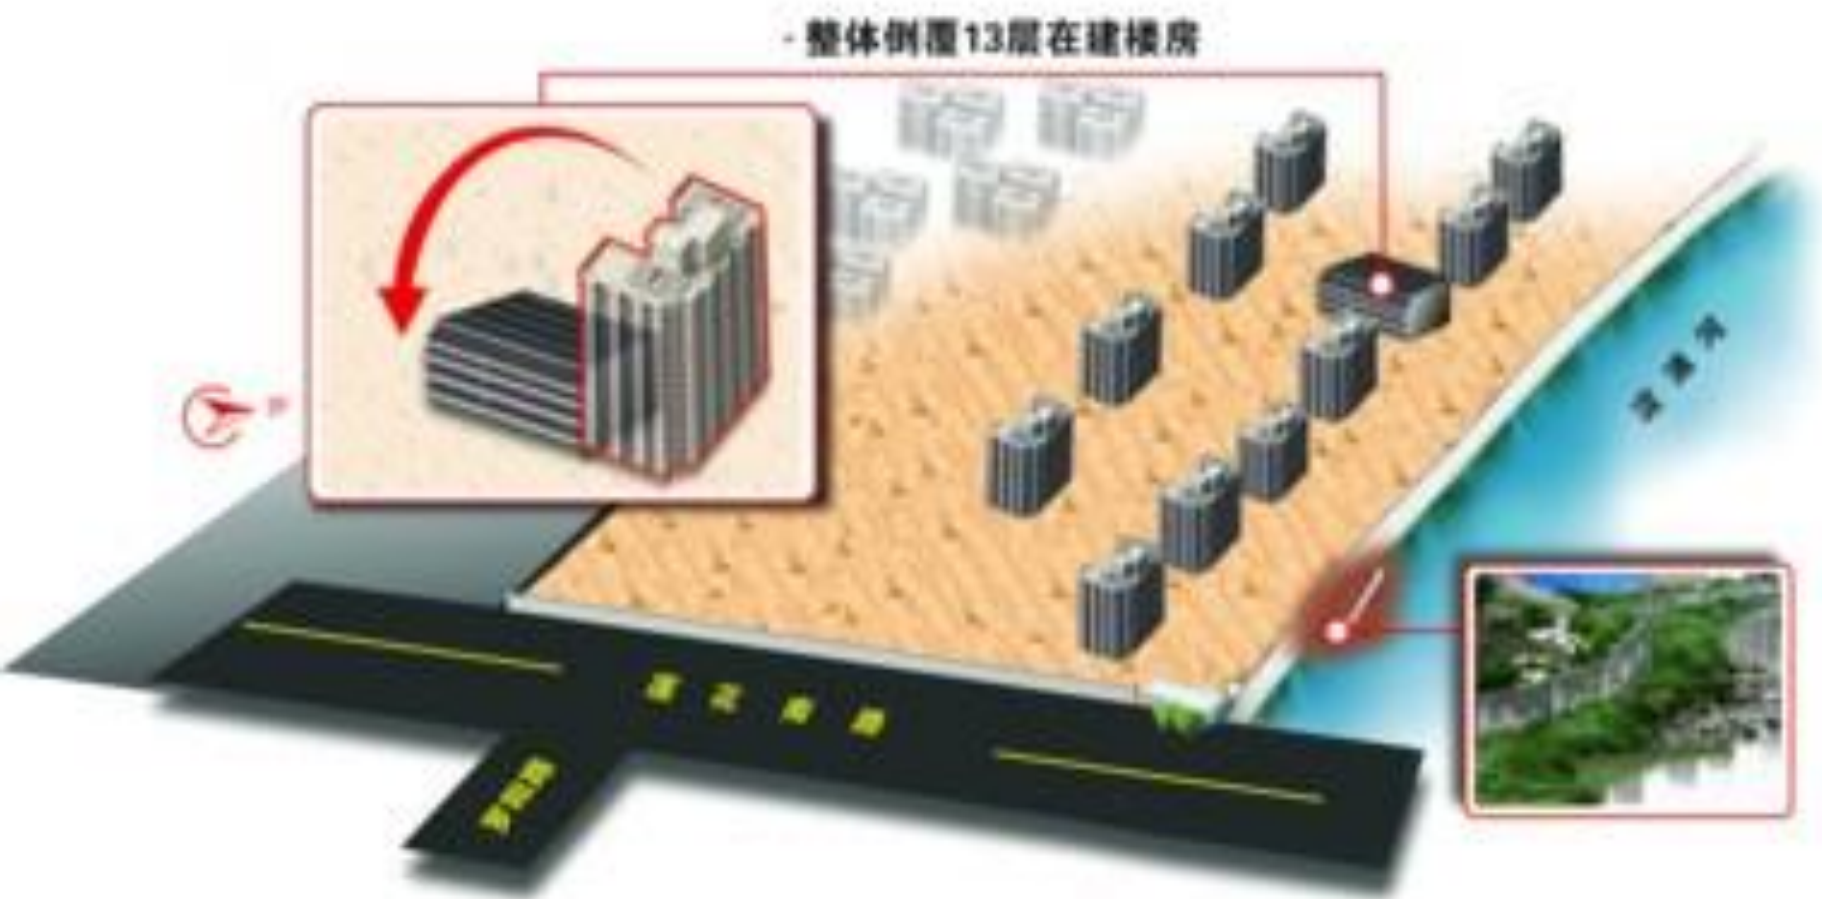
**图8 倒塌7号楼和河堤明显破坏区域在工地上的位置**

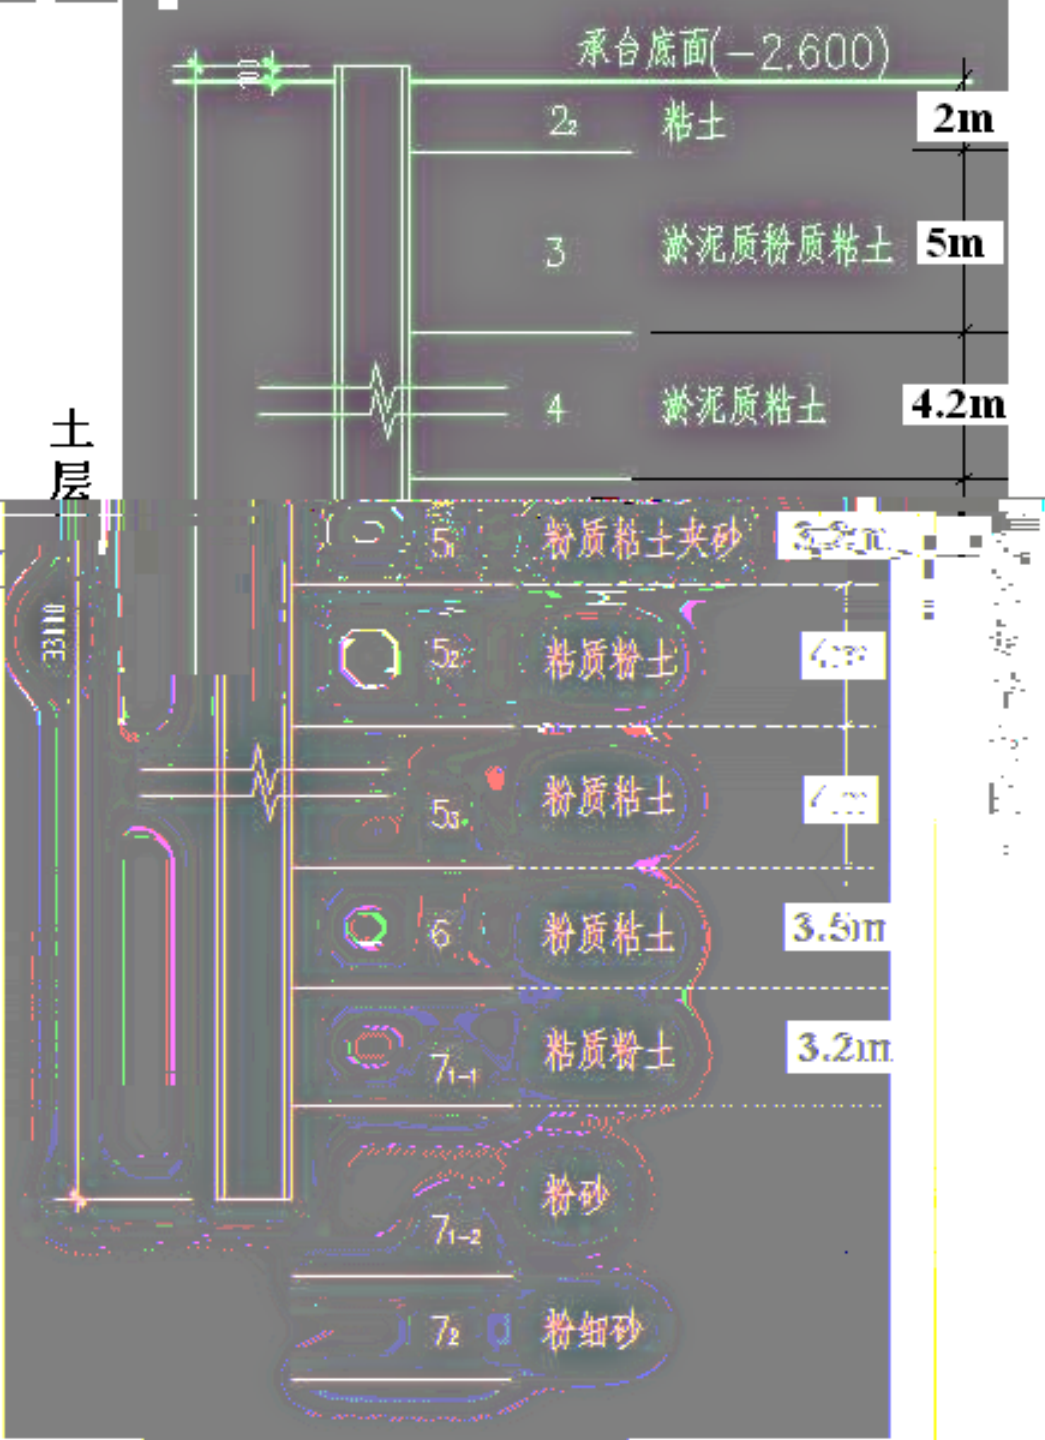
图10 土层分层图

地表下2~11.2m是上海的典型软土，软土有流动性，建楼时必须考虑它的特殊性，尤其不宜快速堆土。

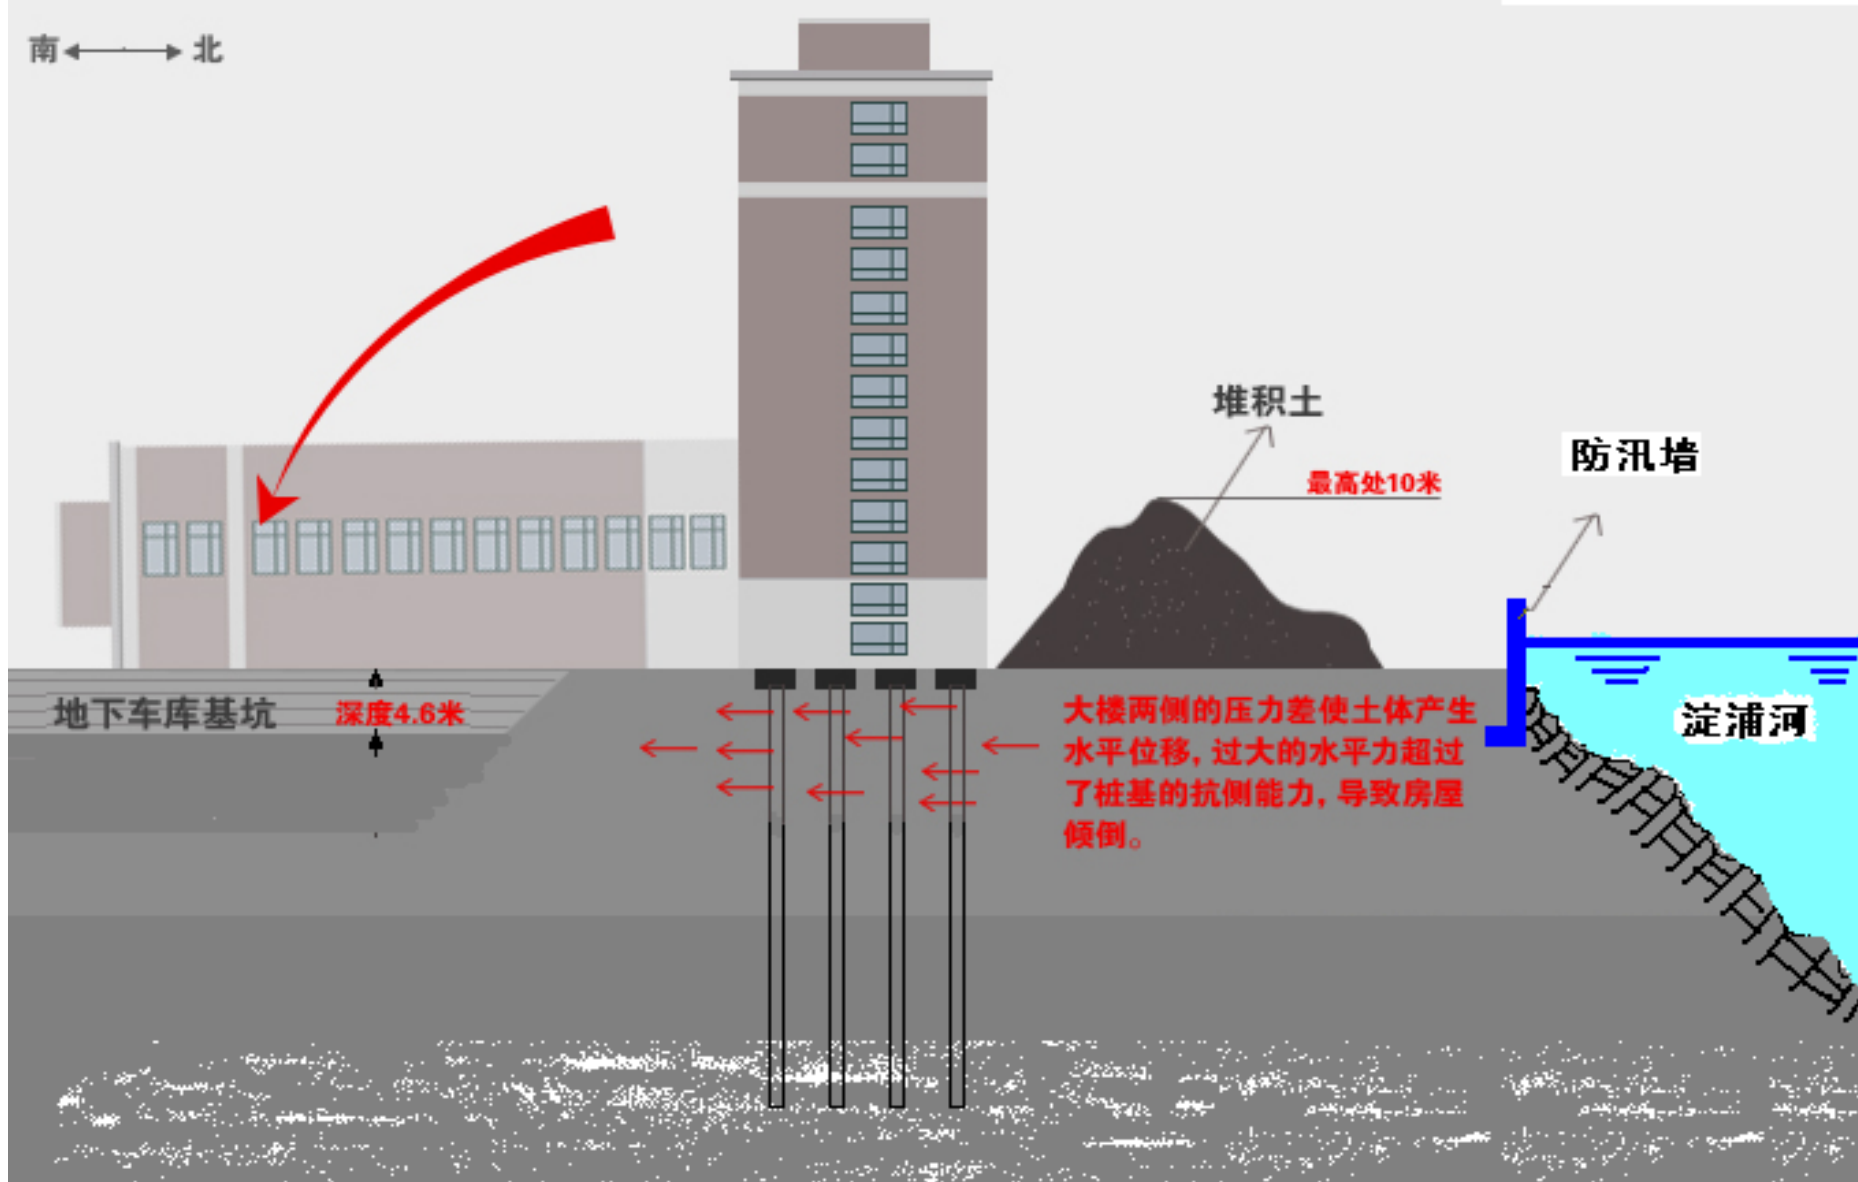
- **上海市政府召开新闻发布会宣布：**
- 上海“莲花河畔景苑”在建楼房倒覆事故的主要原因是：
- **紧贴7号楼北侧，在短期内堆土过高，最高处达10米左右；与此同时，紧邻大楼南侧的地下车库基坑正在开挖，开挖深度4.6米，大楼两侧的压力差使土体产生水平位移，过大的水平力超过了桩基的抗侧能力，导致房屋倾倒。**

**图11 大楼两侧的压力差使土体产生水平位移，过大的水平力超过了桩基的抗侧能力，导致房屋倾倒。**

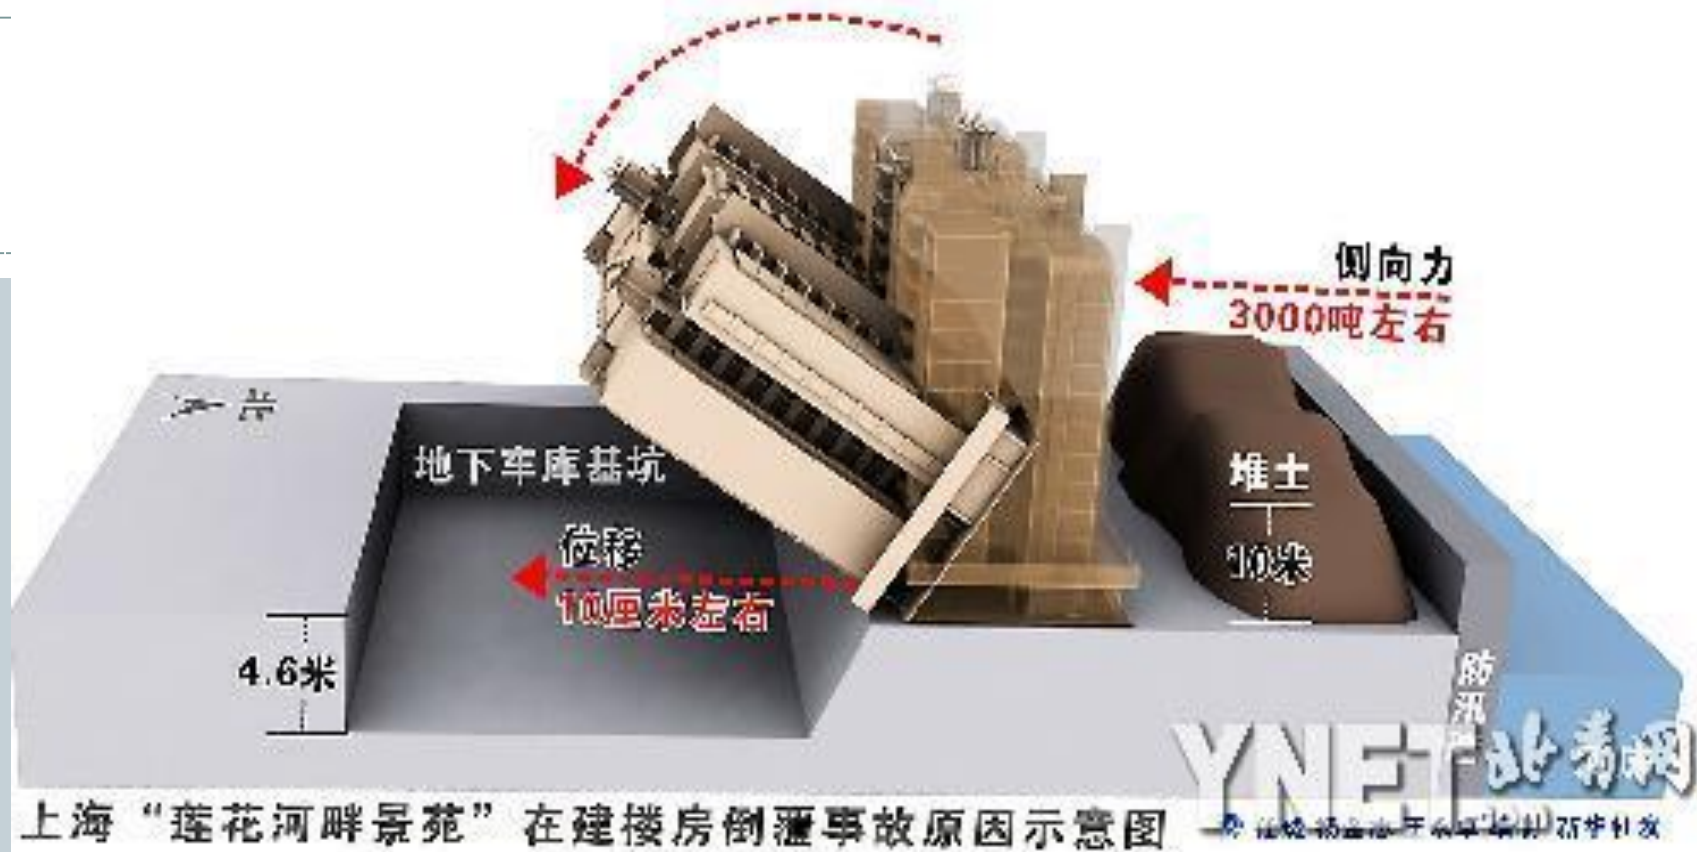
**图12 空中有一个侧向力3000吨作用在楼上，  
显然是不对的。**
