# 上海“莲花河畔景苑” 一栋13层在建住宅楼发生倒覆事故 (原因及分析)

# 1. 工程事故实例

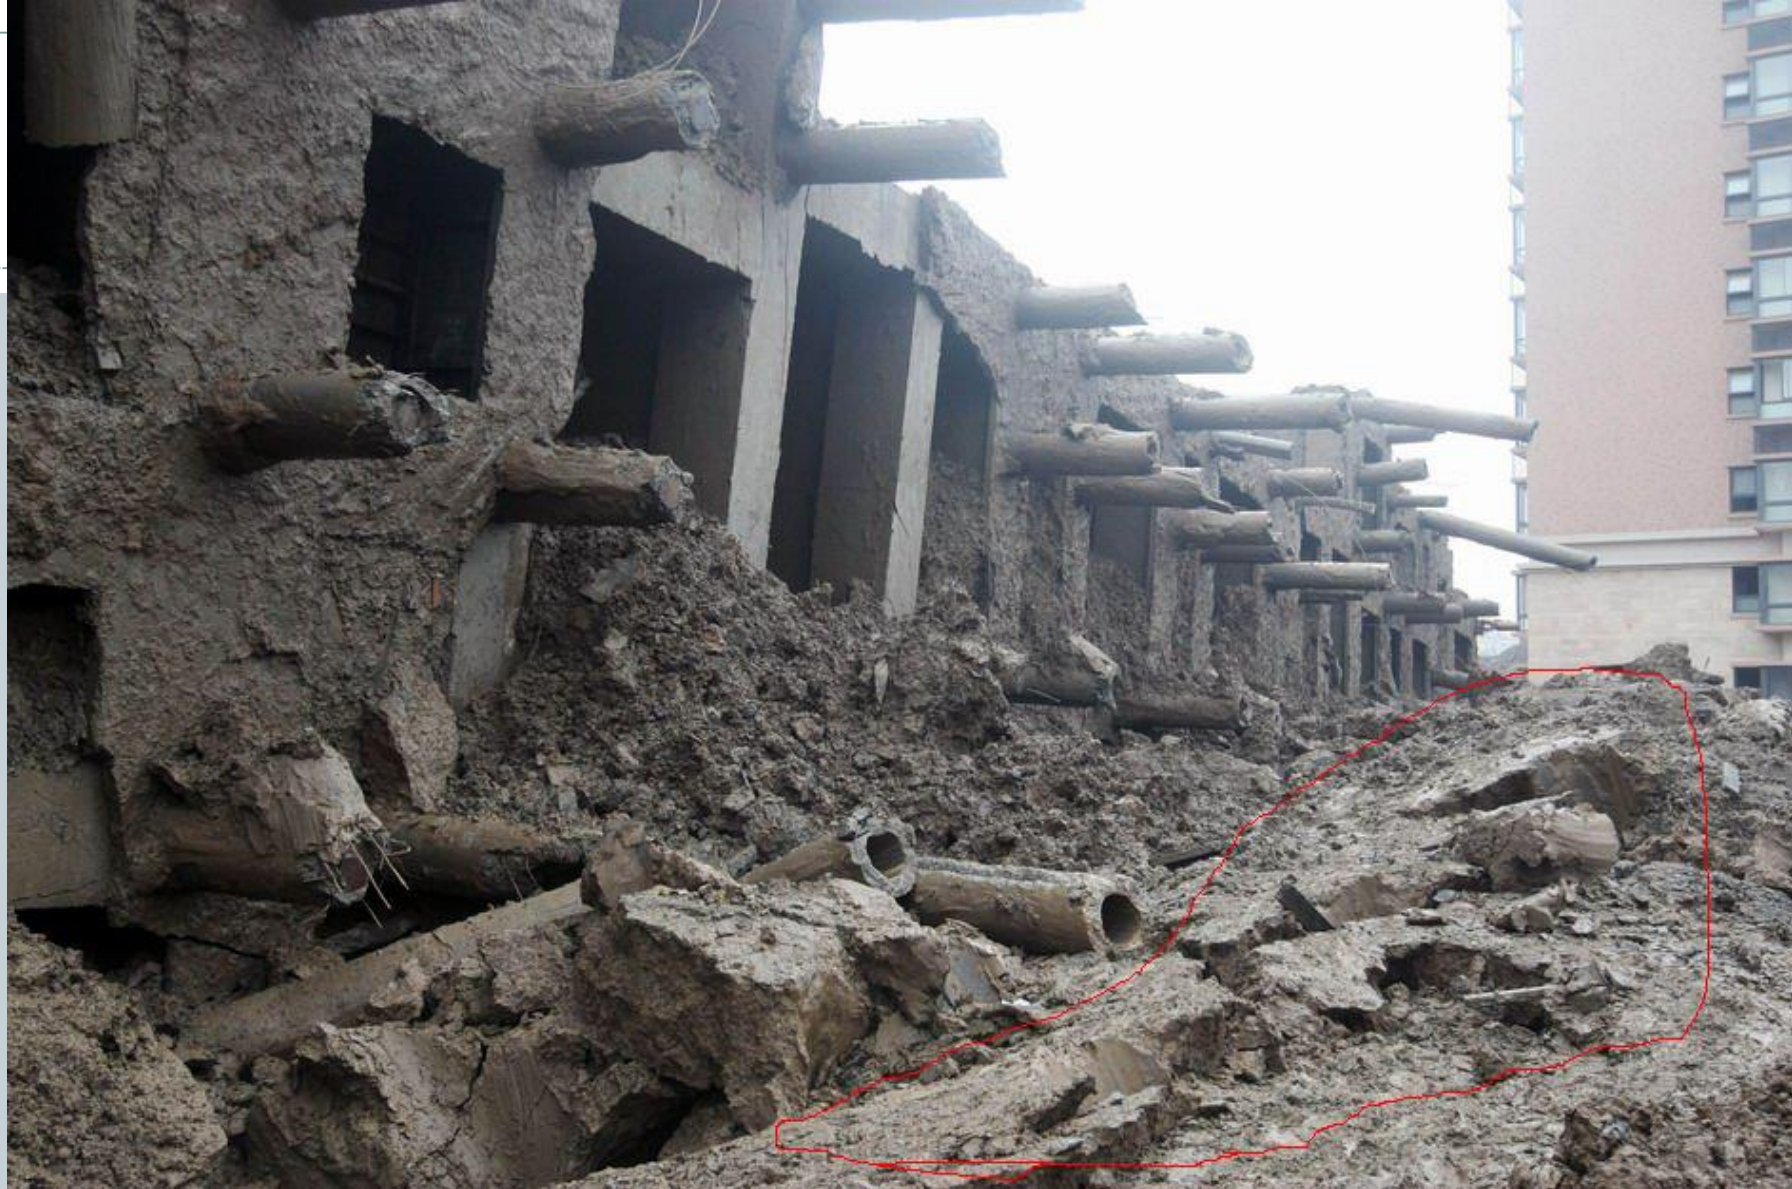
**图13 红线内土的破坏是桩被拔出造成的**

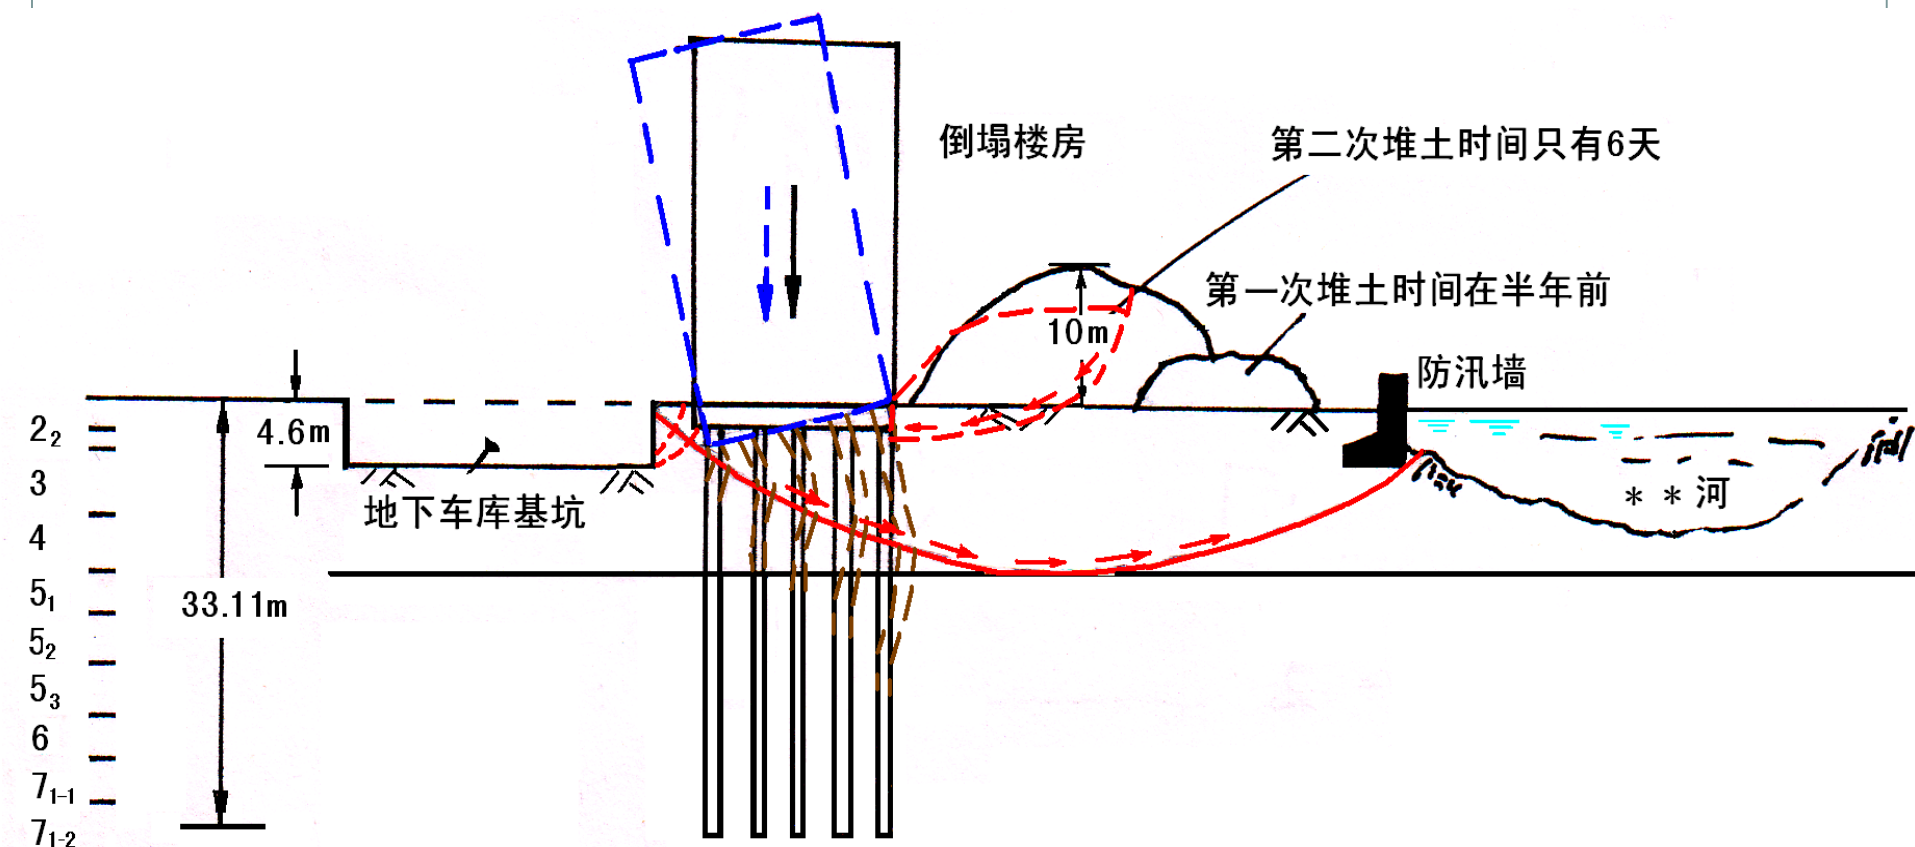
**本工程施工大干快上，不按规范办事，6天内堆土高10米(相当于 $180\text{kN/m}^2$ 的荷载)，其堆土荷载远远超过第3第4层土的抗剪强度，使第3第4层土处于塑性流动状态，土体向其软弱处滑动。土体的滑动使桩基础在第4第5层交界处发生向河道方向的移动，致使高层建筑向南地下车库的基坑方向倒塌。这是典型的土体丧失稳定的破坏。**

**图 14 7号楼倒塌原因研究-典型的土体丧失稳定的破坏。**

**同时，10m高的堆土是快速堆上的，这部分堆土是松散的，在雨水的作用下，堆土自身要滑动，滑动的动力水平作用在房屋的基础上，不但使该楼水平位移，更严重的是这个力与深层的土体滑移力引成一对力偶，加速桩基继续倾斜。高层建筑上部结构的重力对基础底面积形心的力矩随着倾斜的不断扩大而增加，最后使得高层建筑上部结构向南迅速倒塌至地。**

**这个过程是逐步发生的，是可以监测得到的，直到高层建筑倾斜到一定数值才会突然倾倒。土体不滑动，高层建筑上部结构是不会迅速倒塌的。这是土体滑动造成的失稳破坏。**
