公路、桥梁、隧道 施工安全事故案例

蒋伯茵

2012年5月

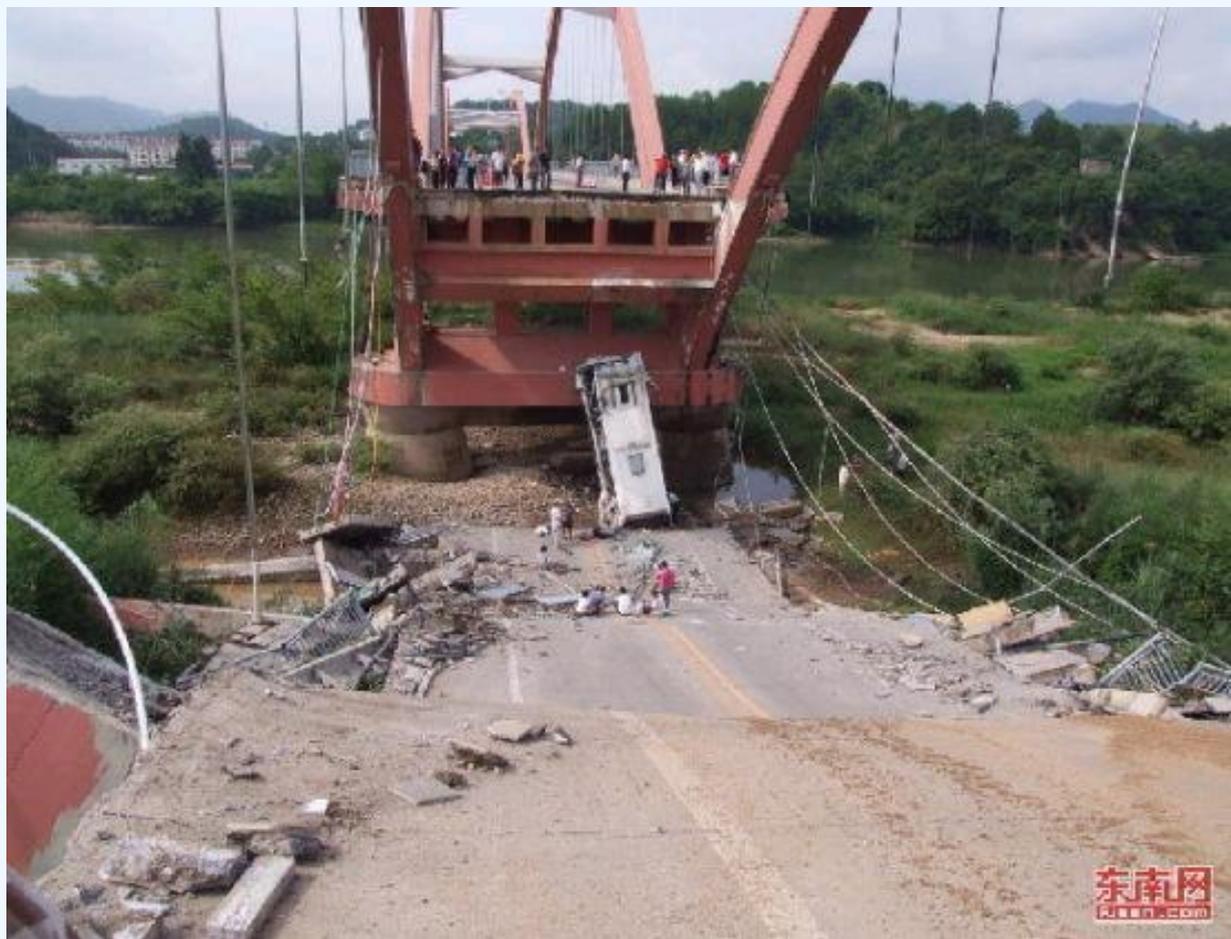
福建：武夷山公馆大桥垮塌

- ❖ 事件回放：2011年7月14日早上8时50分许，福建武夷山公馆大桥北端轰然垮塌，一辆正在桥上行驶的旅游大巴车坠入桥下，造成1名驾驶员当场死亡，其余22人受伤。
- ❖ 事故原因：桥梁个别或部分吊杆断裂，导致桥面荷载失去承载而发生桥面垮塌。

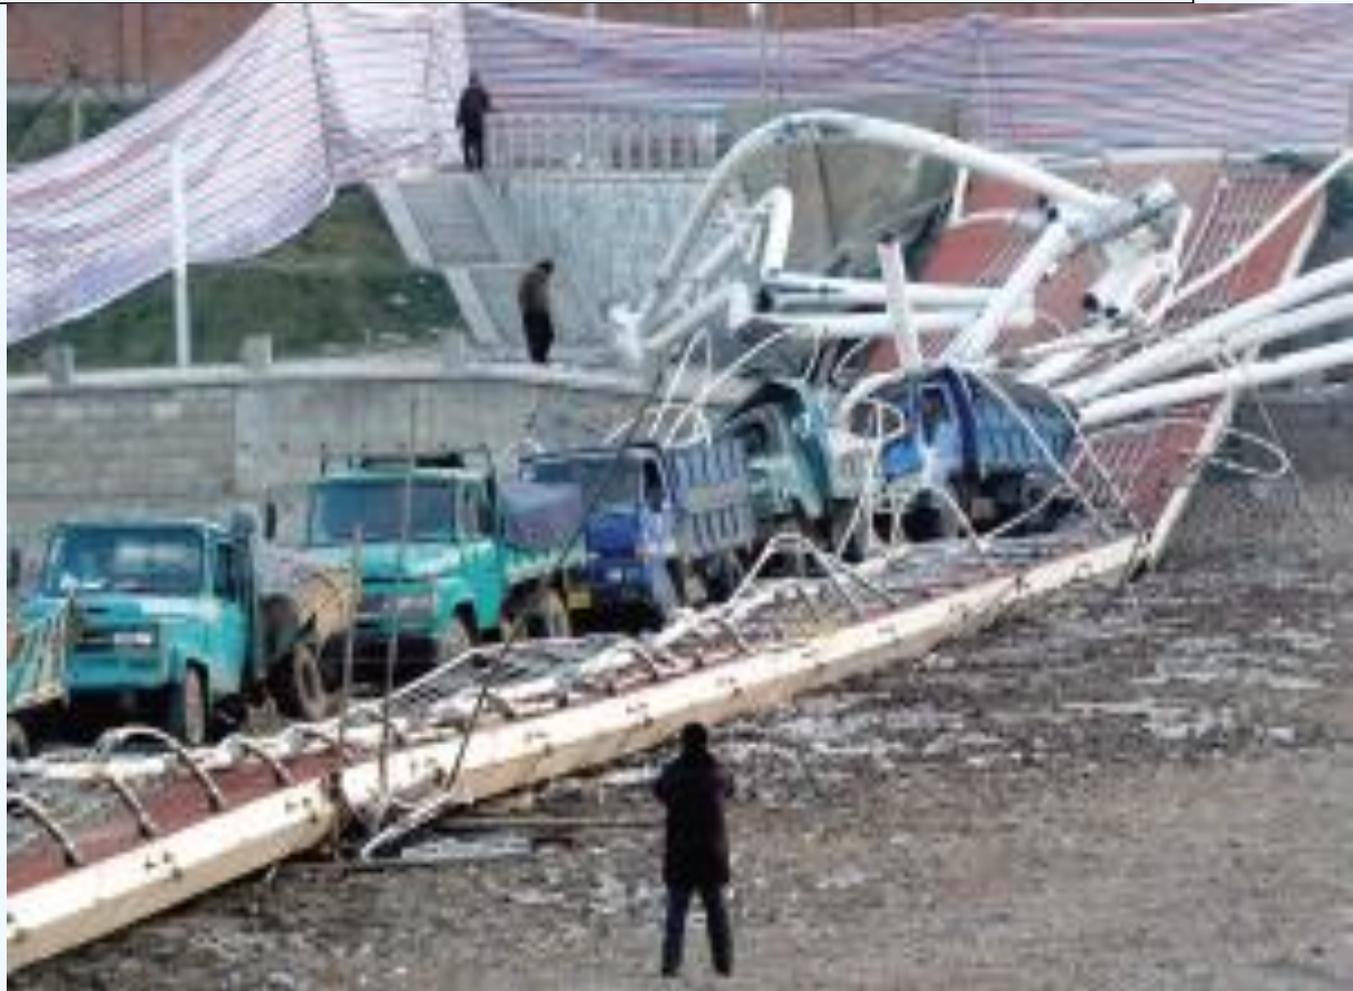
北京顺义悬索桥荷载试验时垮塌

- ❖ 2006年12月10日北京顺义悬索桥荷载试验时垮塌，10辆拉载沙土的卡车落入水中

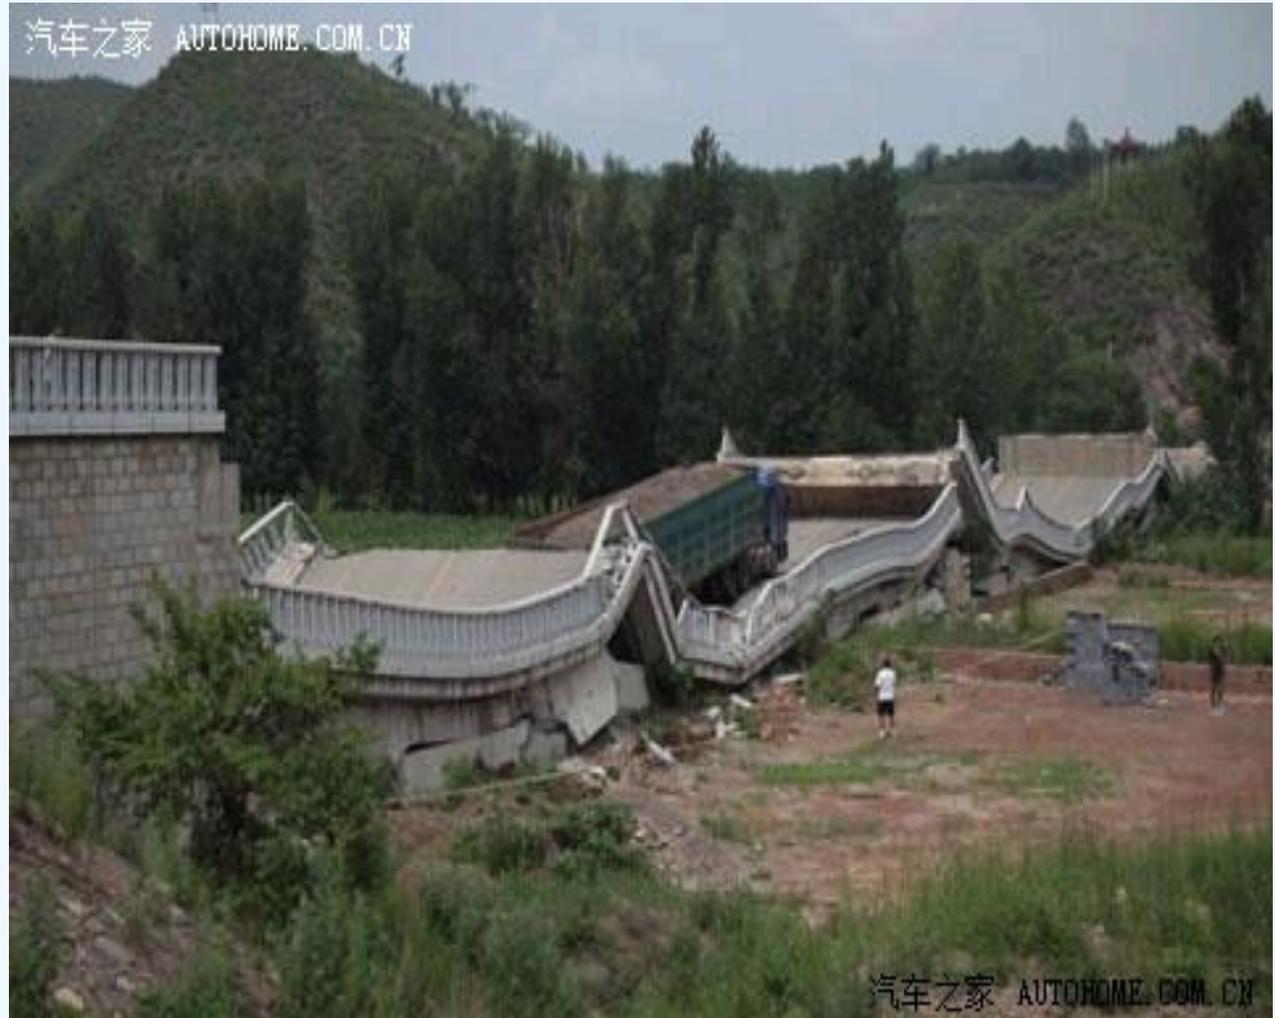
北京怀柔区宝山寺大桥垮塌

- ❖ 事件回放：2011年7月19日零时40分，一辆载重超过160吨的严重超载6轴货车通过北京怀柔宝山寺白河桥，当驶过该桥的第一孔桥洞时，该桥发生坍塌，随后4孔桥洞全部坍塌。垮塌的大桥呈W形波浪状。货车超载绝是造成垮塌事故的主要原因。

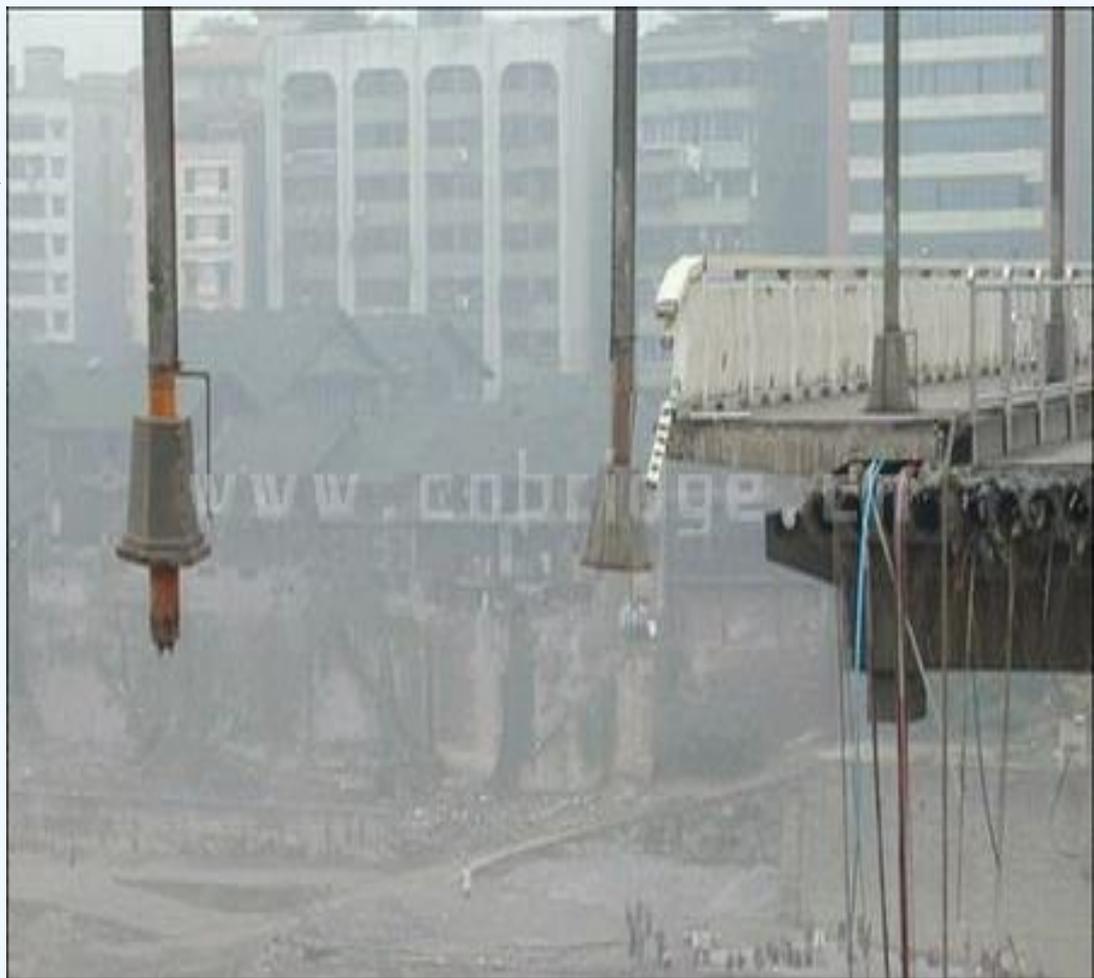
四川宜宾小南门桥

- ❖ 事故原因：吊杆断裂
- ❖ 事件回放：2001年11月7日凌晨4点，从四川南部宜宾进入云南的咽喉要道宜宾南门大桥发生悬索及桥面断裂事故，桥两端同时塌陷，造成交通及市外通讯中断。造成事故的是连接拱体和桥面预制板的4对8根钢缆吊杆断裂，北端长约10米、南端长20余米的桥面预制板发生坍塌。两边的断裂处都是在主桥与引桥的结合点，恰恰也是吊桥动态与静态的结合点。因受力不均，一边垮塌后，使桥面的支撑力发生波浪形摆动，造成另一边也垮塌。

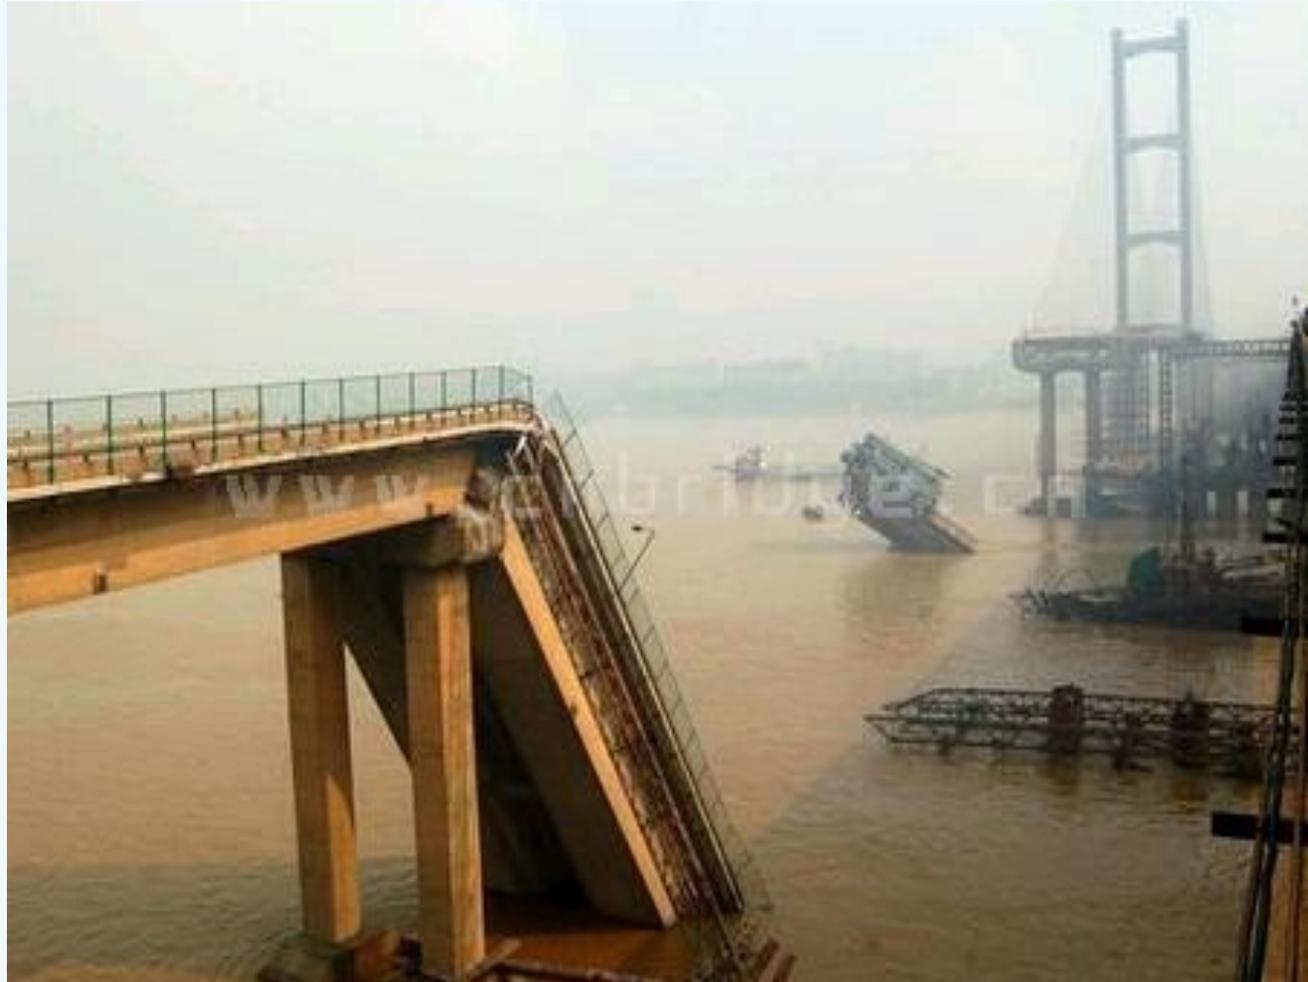
广东九江大桥

- ❖ 事故原因：船只撞击
- ❖ 事件回放：2007年6月15日凌晨5时10分，一艘佛山籍运沙船偏离主航道航行撞击九江大桥，导致桥面坍塌约200米，导致9人死亡。这就是闻名中外的“九江大桥6·15船撞桥断事故”，也称为“九江大桥事件”。

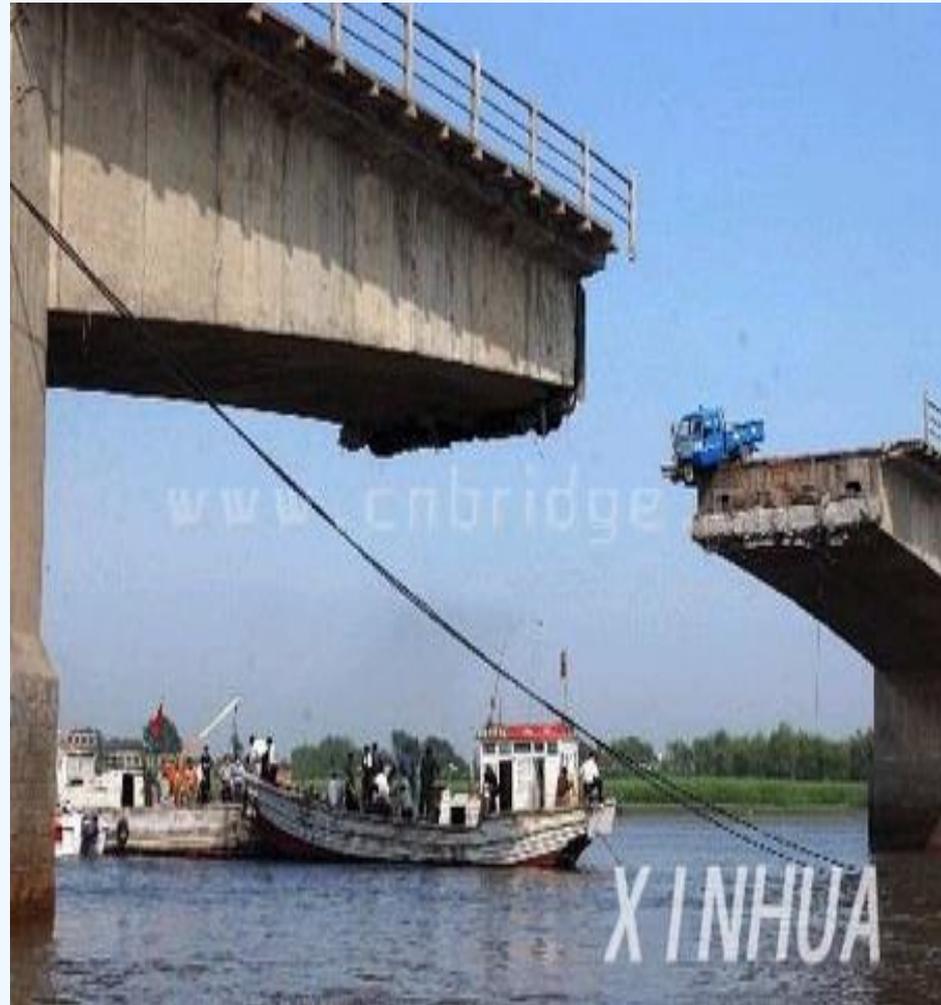
辽宁盘锦田庄台大桥

- ❖ 事故原因：汽车超载
- ❖ 事件回放：2004年6月10日早晨7时许，辽宁省盘锦市境内田庄台大桥突然发生垮塌。大桥从中间断裂27米。专家组认定，该桥在超限车辆长期作用下，内部预应力严重受损。事故发生前，大连顺达运输公司一辆自重30吨的大货挂车，载着80吨的水泥，在严重超载情况下通过该桥（该桥在2000年7月被确定通行车辆限重15吨、限速20公里/时），重载冲击力使大桥第9孔悬臂端预应力结构瞬间脆性断裂，致使桥板坍塌，通过该桥的一辆农用车落水，车上2人逃生。

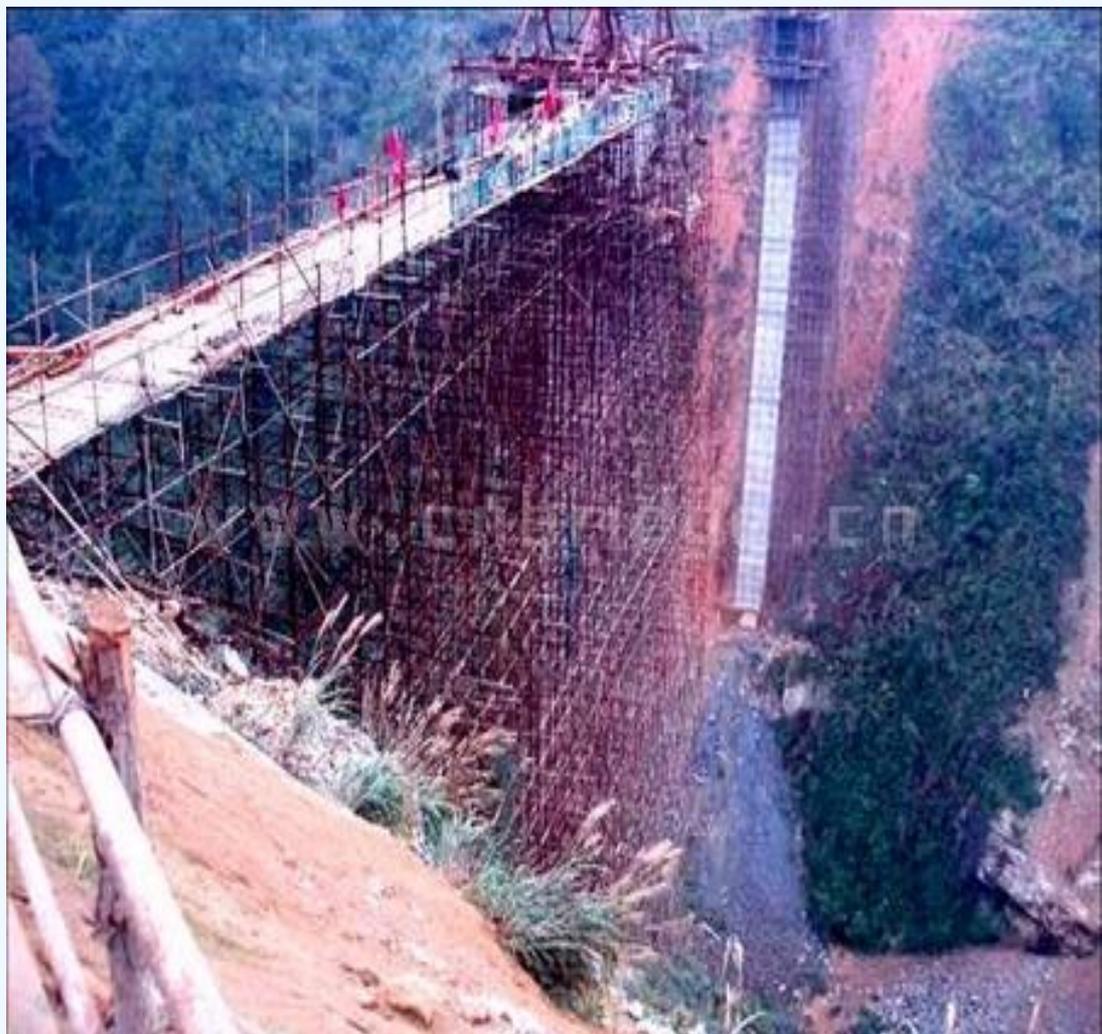
贵州小尖山大桥

- ❖ 事故原因：支架问题
- ❖ 事件回放：2005年12月14日5时30分左右，小尖山大桥突然发生支架垮塌，横跨在3个桥墩上的两段正在浇筑的桥面轰然坠下，桥面上施工的工人也同时飞落谷中。事故共造成8人死亡、12人受伤。这起事故发生的原因主要是支架搭设时基础施工不符合相关规范要求，部分支架钢管壁厚不够，部分支架主管与枕木之间缺垫板。

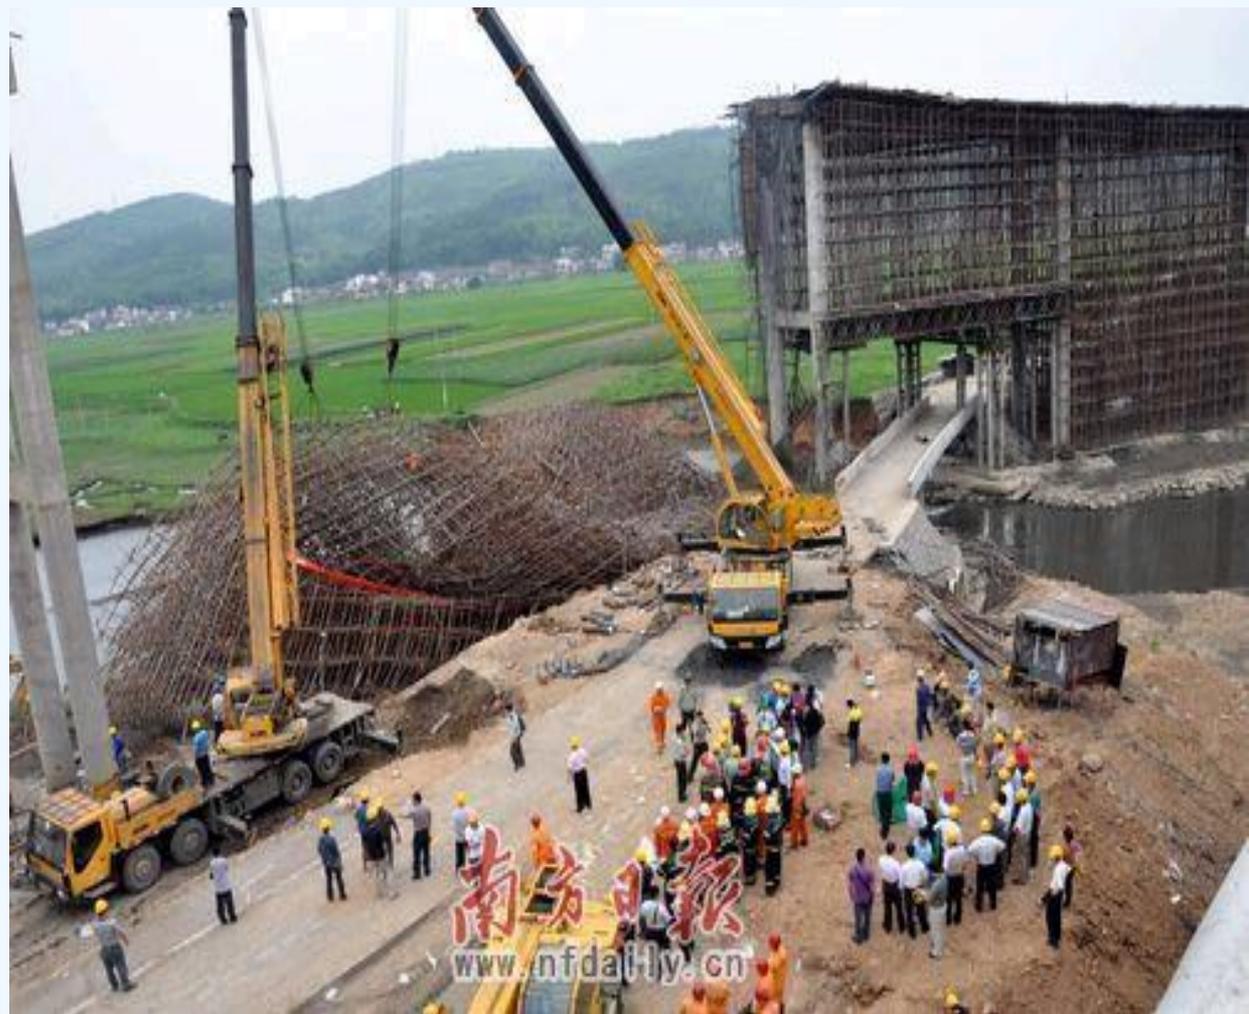
广东韶赣高速公路马坝互通立交桥坍塌

- ❖ 事故原因：支架坍塌
- ❖ 事件回放：2011年5月26日下午1时15分左右，位于韶关市曲江区马坝镇水口村的韶赣高速公路与京港澳高速互通立交的一条匝道的高架桥（长约50米，高约33米），在桥面浇筑施工收尾过程中发生脚手架、立柱和桥面坍塌事故，造成7人死亡、1人轻伤。

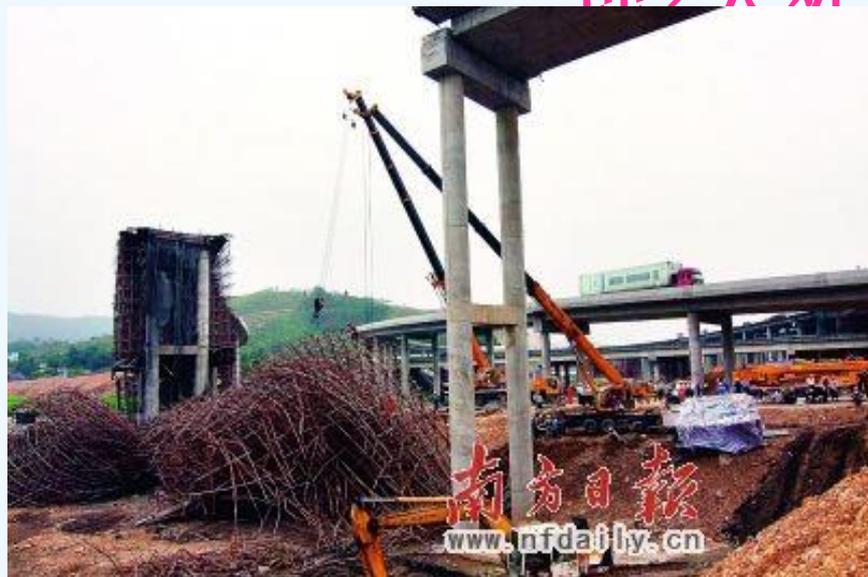
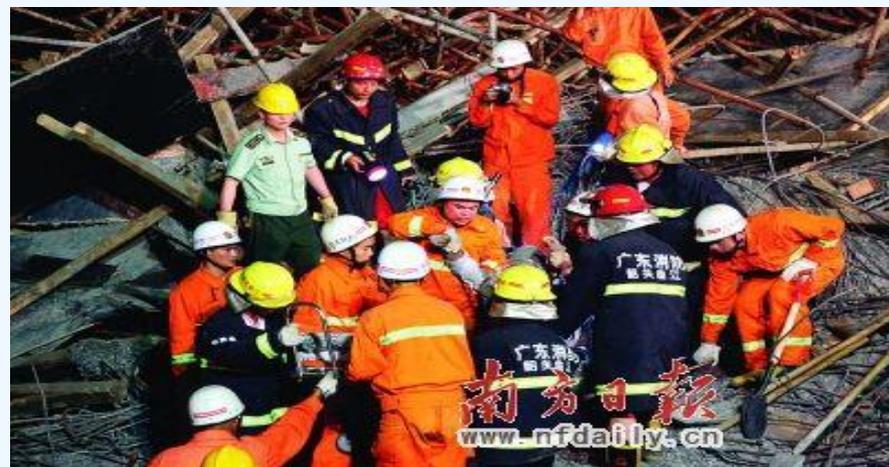
韶赣高速公路发生坍塌事故 4人被 押2人死亡

韶赣高速马坝互通立交共有6个互通匝道，发生事故的就是其中一个匝道。发生事故的匝道有两个距地面32米高的立柱倒塌，立柱的钢制现浇梁支架向一侧倒塌到马坝河中。

2011年5月26日13时15分左右，韶赣高速公路韶关市曲江马坝互通立交收尾工程突然发生坍塌事故，造成2人死亡、1人受轻伤。4人被困。图为抢险救援队伍现场全力抢救。

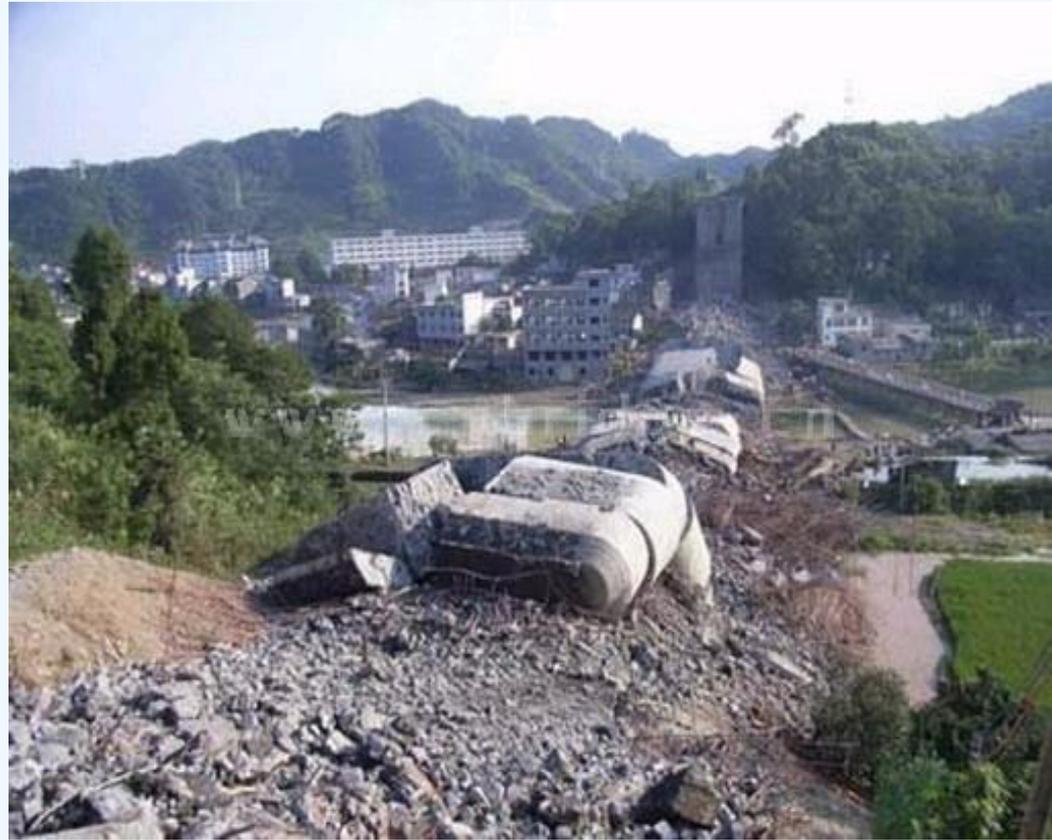
湖南凤凰堤溪沱江大桥

- ❖ 事故原因：设计建造不规范
- ❖ 事件回放：2007年8月13日下午，湖南省凤凰县正在建设的堤溪沱江大桥发生特别重大坍塌事故，造成64人死亡，4人重伤，18人轻伤，直接经济损失3974.7万元。该桥上部构造主拱圈为等截面悬链线空腹式无铰拱，腹拱采用等截面圆弧拱，基础则奠基在弱风化泥灰或白云岩上，混凝土、石块构筑成基础，全桥未设制动墩。专家们说，这种石拱桥是一种传统桥型，但也是一种“风险桥型”。

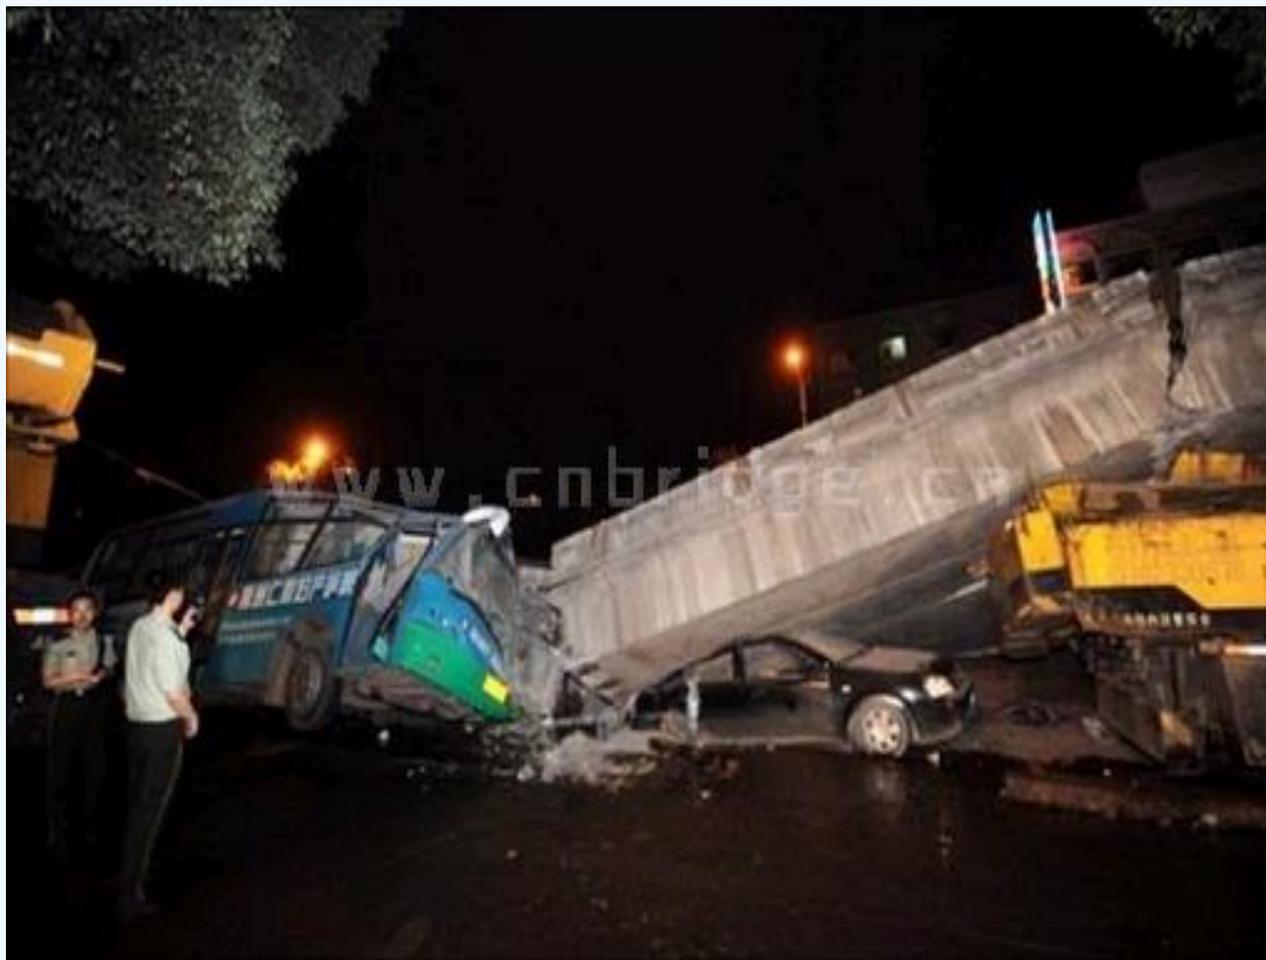
湖南株洲红旗路高架桥

- ❖ 事故原因：拆除风险
- ❖ 事件回放：2009年5月17日下午，原定爆破拆除的该高架桥发生坍塌事故，现场24辆车被损毁，包括一辆公交车，造成至少9人死亡，16人受伤。

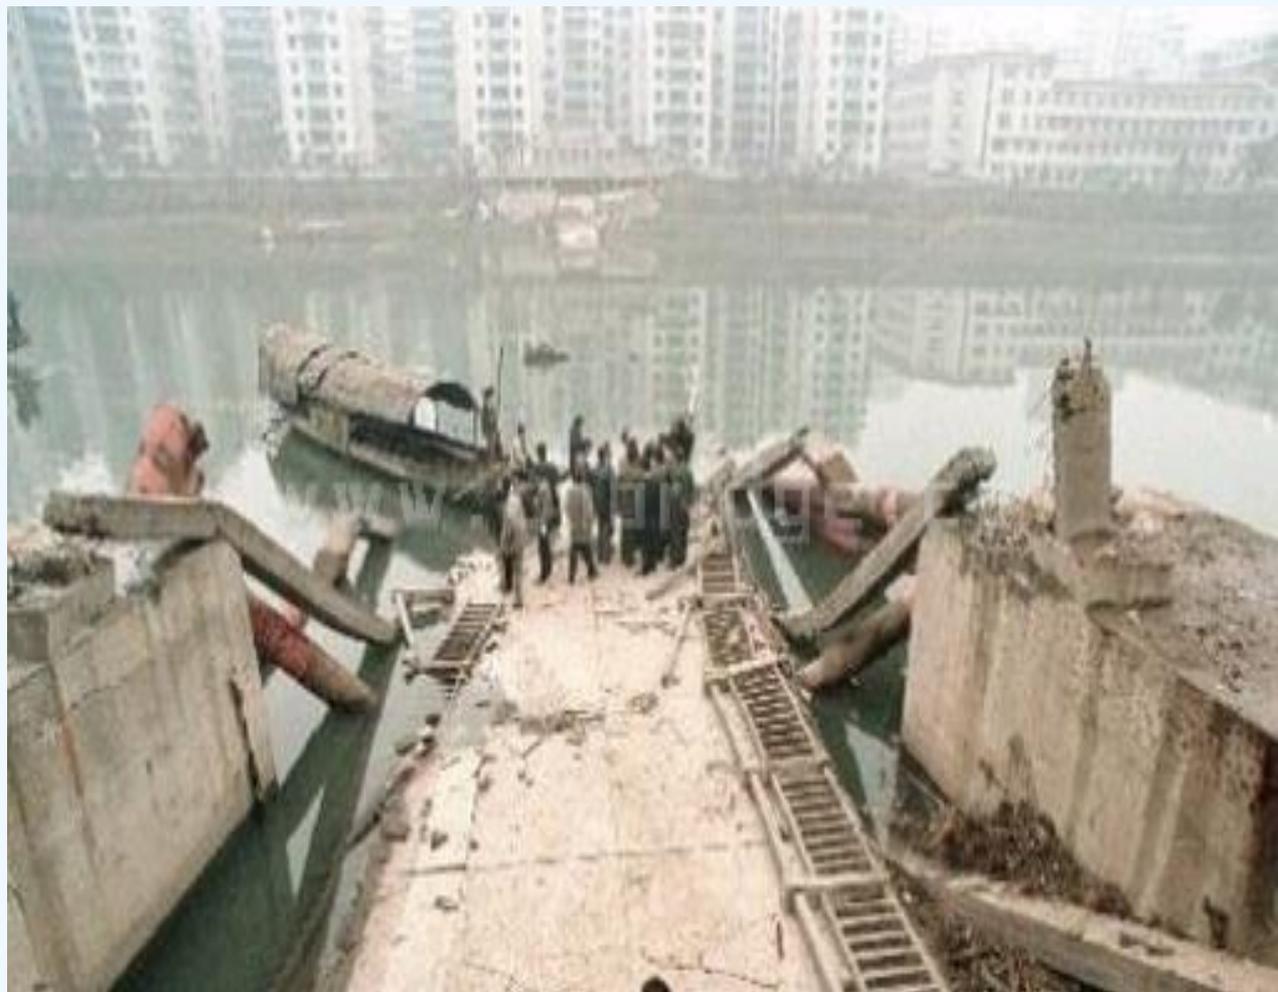
重庆綦江彩虹桥

- ❖ 事故原因：设计建造不规范
- ❖ 事件回放：1999年1月4日，綦江彩虹桥垮塌，使用寿命仅两年零222天。这次因工程质量导致的重大责任事故，共造成40人死亡，其中包括18名年轻武警战士，直接经济损失628万余元。

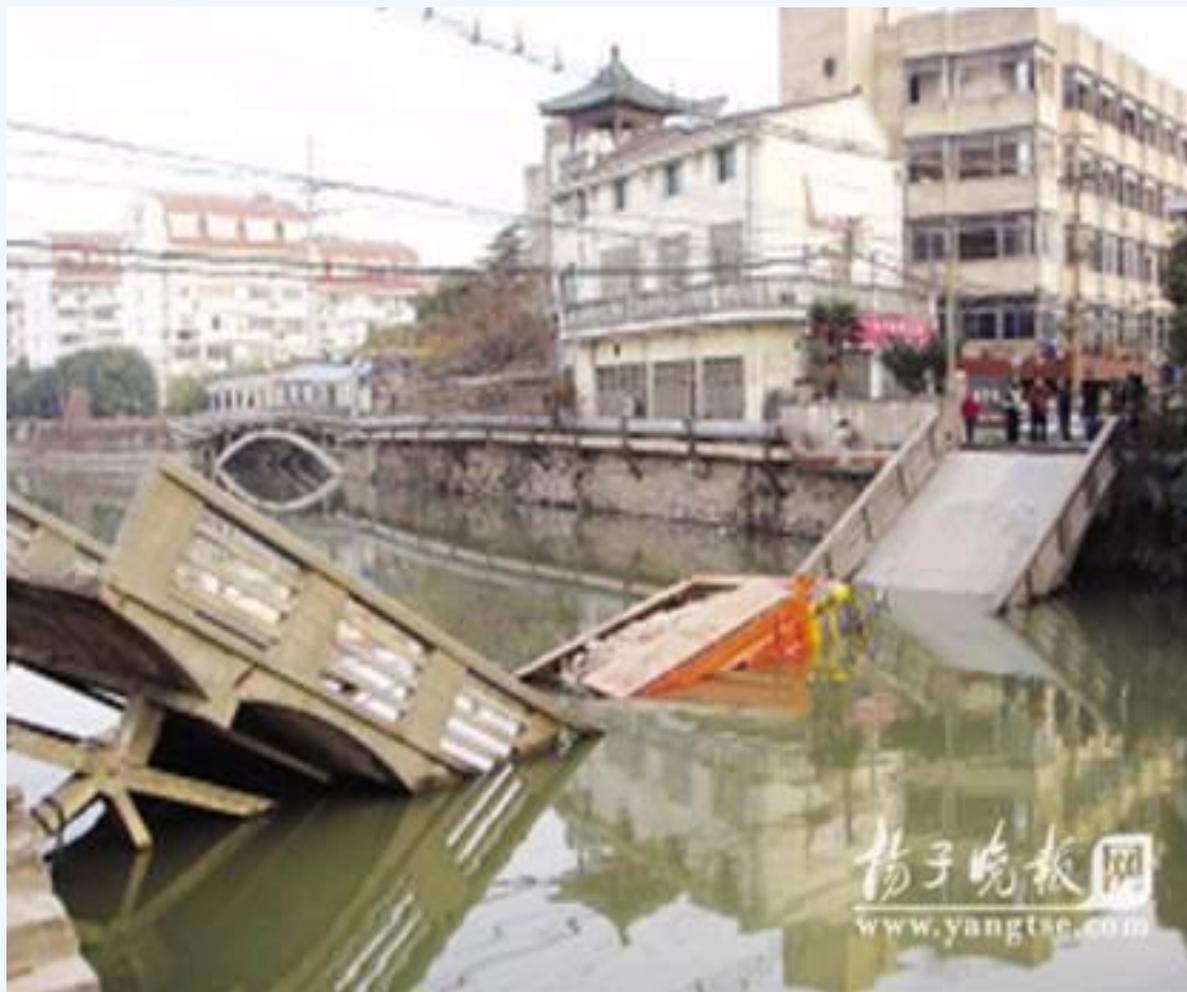
江苏无锡北塘区丽新路复新桥发生垮塌事故

- ❖ 事件回放：2009年12月26日凌晨2时许，牌号为苏B66615工程车辆从吴桥某处拆迁工地运载建筑垃圾经丽新路前往青石西路过程中，行驶至复新桥中央，导致复新桥拱型桥梁发生垮塌，事故发生后车上两人已救出，此车运载的建筑垃圾达20吨，属于超载。

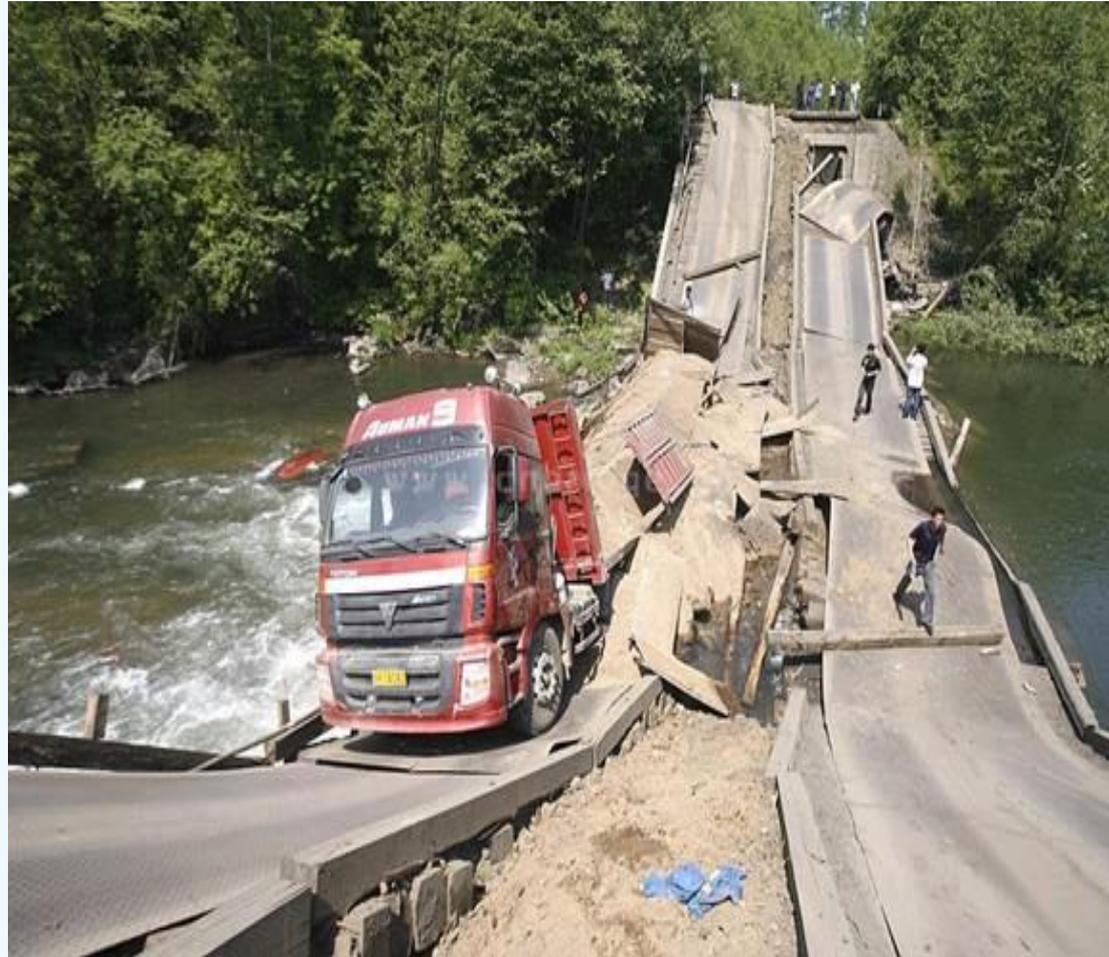
吉林省道302锦江大桥垮塌

- ❖ 事故原因：车辆超载
- ❖ 事件回放：2010年6月8日20时30分许，吉林省道302朝长公路194公里+100米处的锦江大桥突然垮塌，一辆行驶在桥上的大挂货车连同桥面坠入锦江，一辆出租车驶到垮塌大桥处时坠入桥下，货车与出租车共7人，6人受伤。

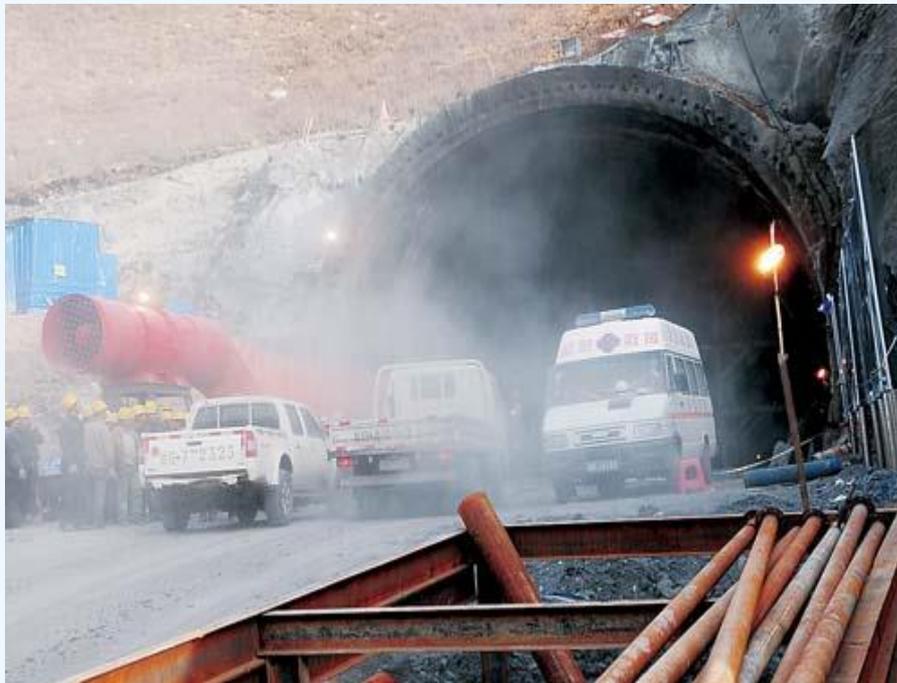
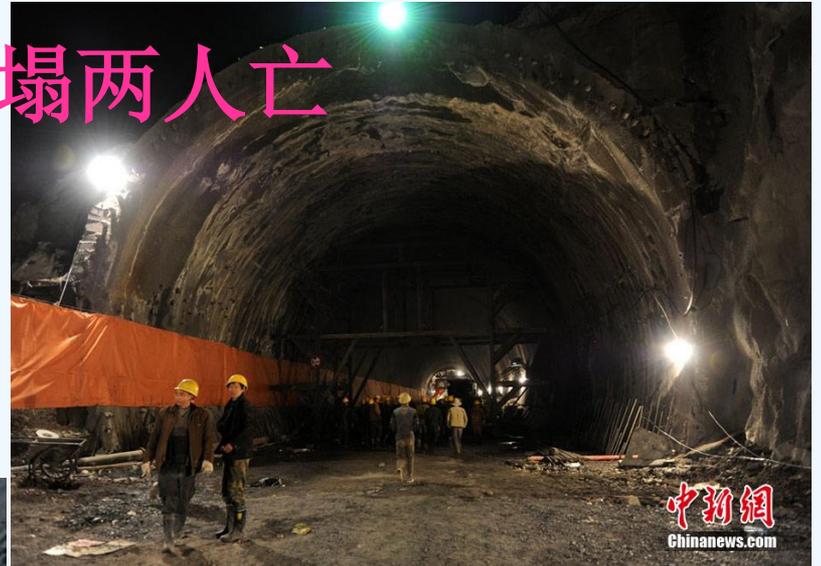
兰新二线小平羌隧道坍塌两人亡

2011年4月20日凌晨4时，兰新铁路第二双线山丹军马场境内小平羌隧道发生坍塌事故，正在进行喷射混凝土施工的中铁二局集团有限公司10名现场作业人员失踪，2人死亡。

2011年4月20日凌晨4时许，兰新铁路第二双线甘青段小平羌隧道在进行喷射水泥施工时，在无任何征兆的情况下，拱部发生坍塌。坍塌部位距隧道入口约300米，塌陷纵深长约13米，塌方土石约200-300立方米，且仍在小量的塌方。这次坍塌事故造成12名现场作业人员失踪，通过几天的救援和4次音频生命探测仪及水平钻机探孔探测显示，坍塌部位没有大于15厘米的空洞，被掩埋人员生还的空间很小，塌体内没有任何生命迹象。至目前，已证实2人死亡，其他失踪人员正在全力搜救。

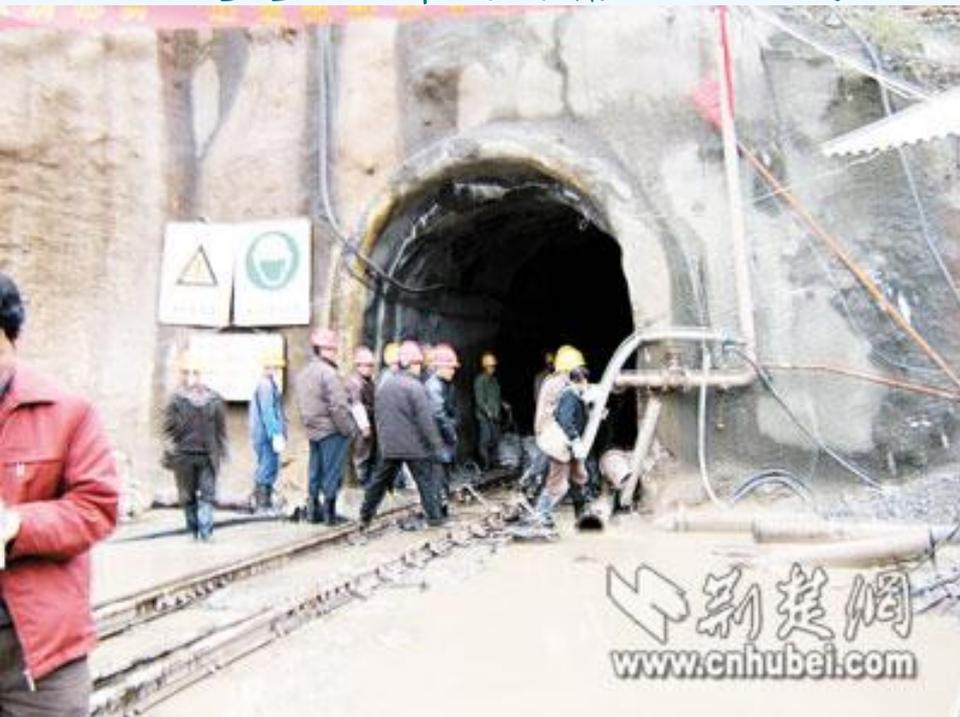
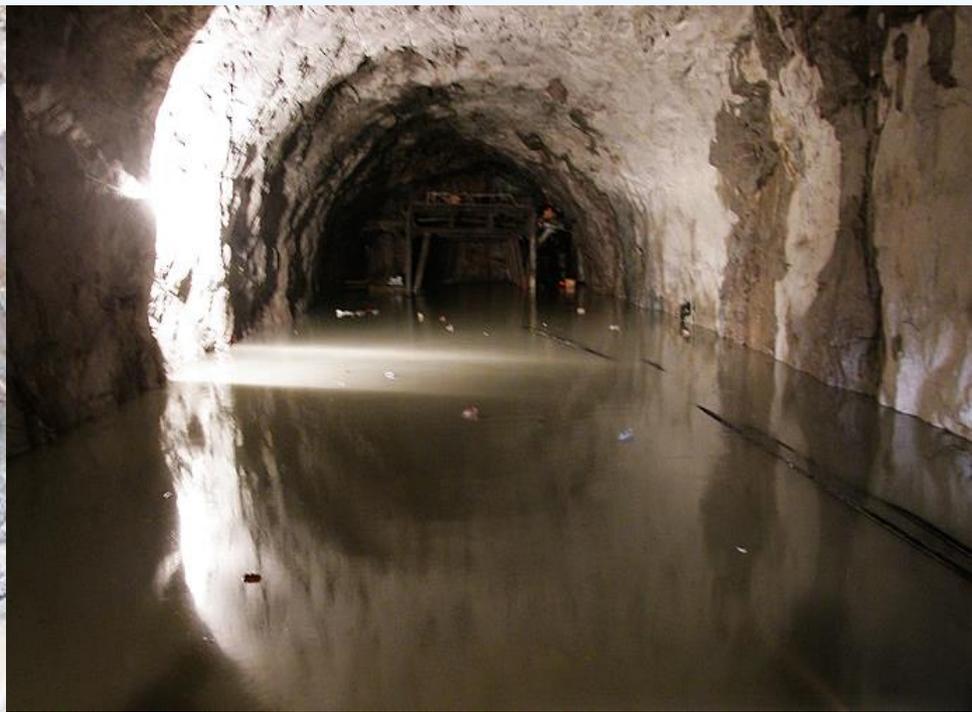
宜万铁路马鹿箐隧道突发涌水，11名施工人员遇难

2006年1月25日上午在隧道正洞施工的有施工辅助人员14人，平导（与隧道正洞平行的辅助施工洞）施工

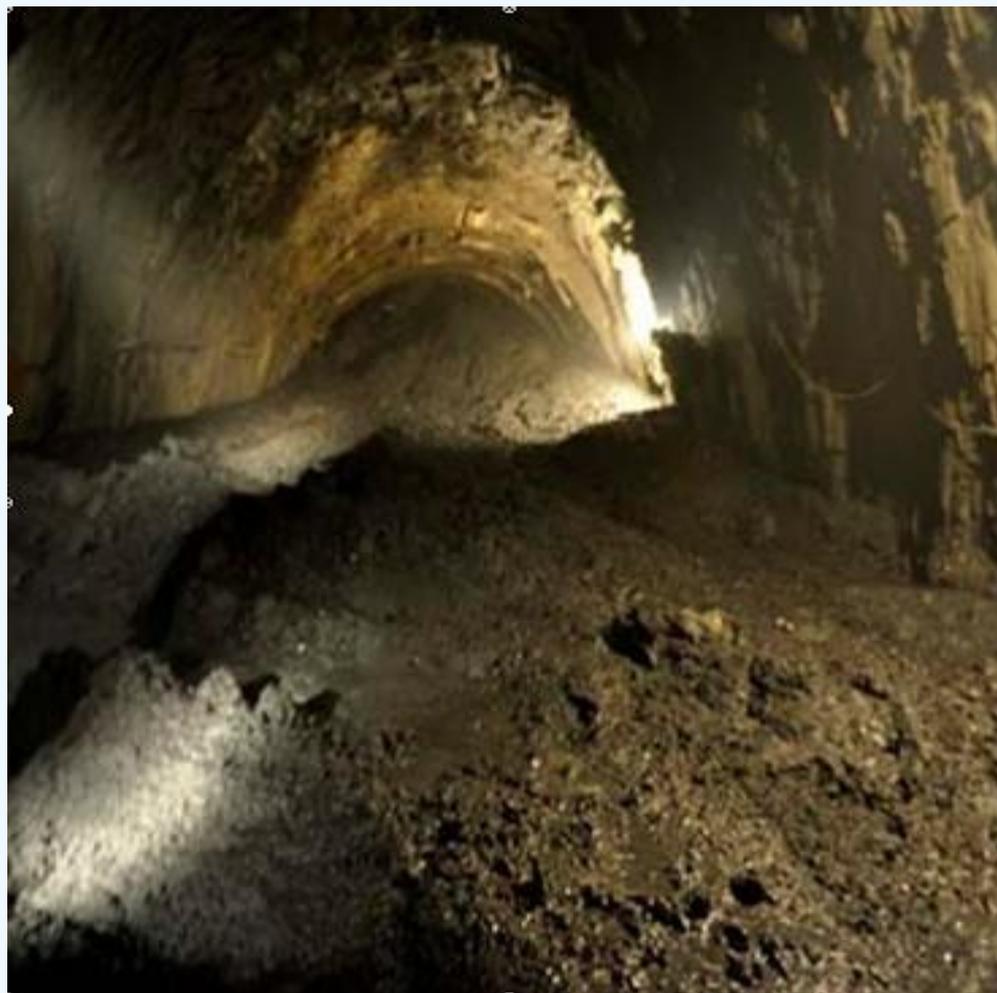
隧道突泥事故 2人把命死亡

2011年6月26日0
时左右，中铁七局
施工的兰渝铁路Ⅲ
标古子山隧道进口
发生突泥突水事故，
造成2名施工人员
死亡，部分施工设
施受损。

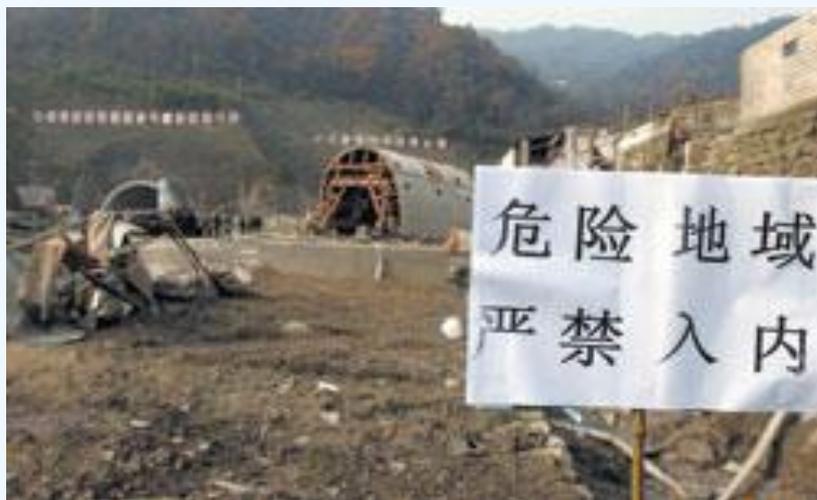
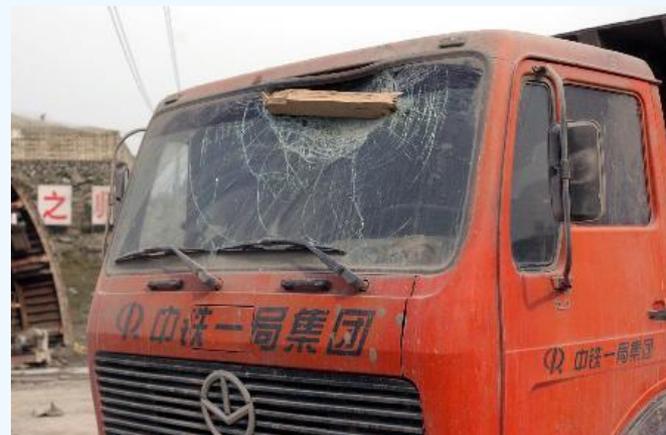
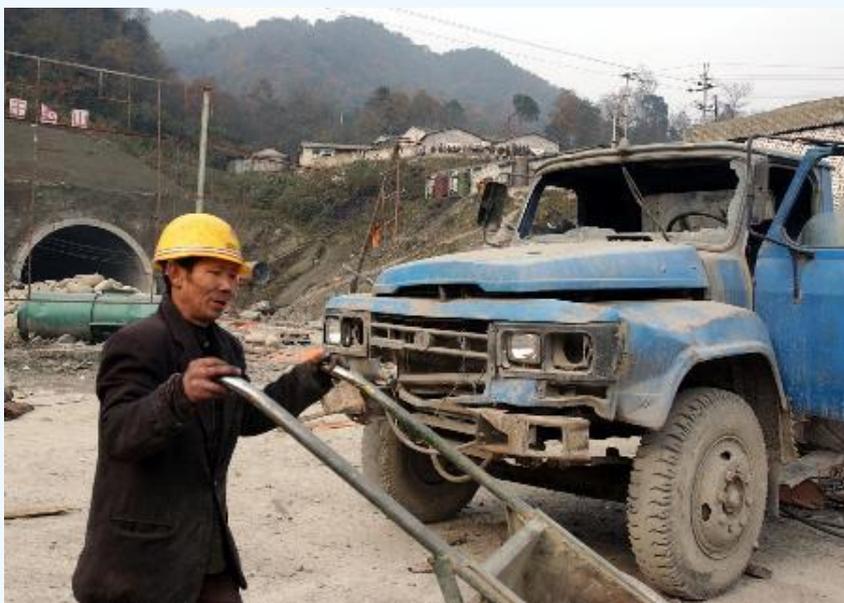
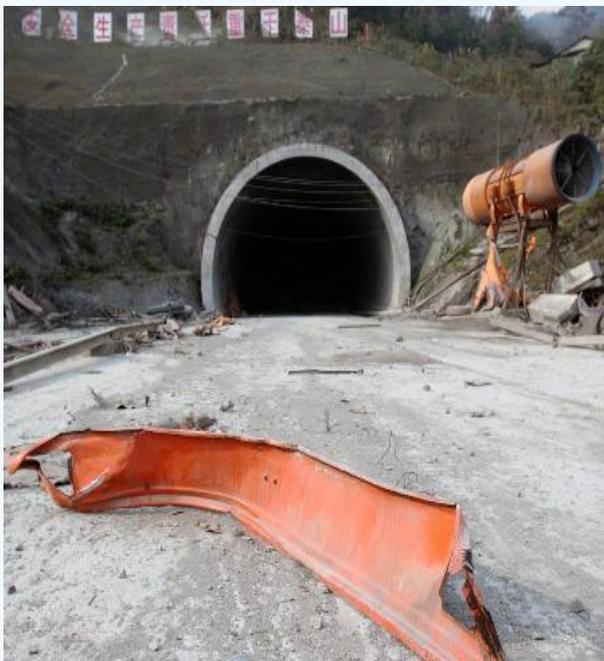
董家山隧道 “12.22”特别重大瓦斯爆炸事故

2005年12月22日14日40分，四川省都江堰至汶川高速公路董家山右线隧道发生特别重大瓦斯爆炸事故，造成44人死亡，11人受伤，直接经济损失2035万元。董家山隧道左线全长4090米，右线全长4060米，事故发生时右线隧道完成开挖1487米、衬砌1419米。

1.事故的直接原因：由于掌子面处塌方，瓦斯异常涌出，致使模板台车附近瓦斯浓度达到爆炸界限，模板台车配电箱附近悬挂的三芯插头短路产生火花引起瓦斯爆炸。

一是施工企业中铁一局四公司，违规将劳务分包给无资质的作业队。施工中安全管理混乱；通风管理不善，右洞掌子面拱顶瓦斯浓度经常超限；部分瓦检员无证上岗，检查质量、次数不符合规定等。

二是监理单位铁科院（北京）工程咨询有限公司未正确履行职责，关键岗位人员无证上岗。

三是项目法人四川都汶公路有限责任公司对施工单位违规分包、现场管理混乱等问题未能加以纠正，对施工过程中出现的瓦斯隐患未采取有效措施。

四是设计单位四川省交通厅公路规划勘察设计研究院，对涉及施工安全的瓦斯异常涌出认识不足，防范措施不到位。

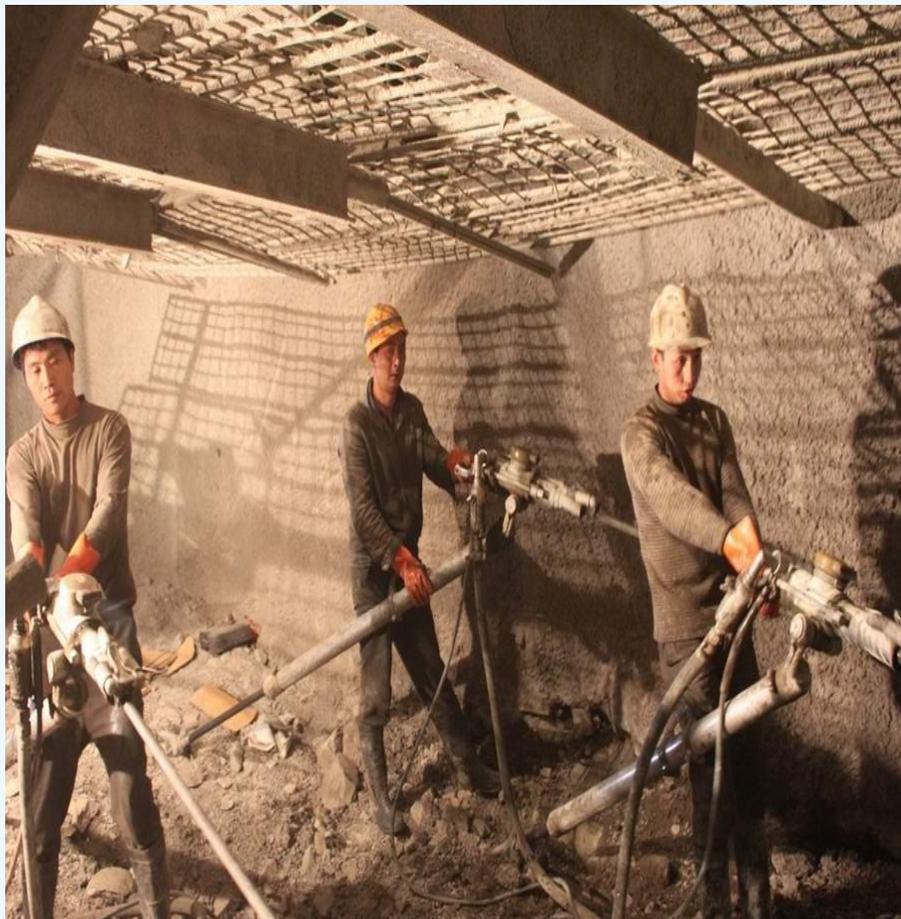
残炮隐患未清理，违规作业把命丧！

某年4月23日13时20分左右，罗某、朱某、赵某3名钻工正把钻机对向5#工作面中间打第一掏槽眼时，刚开机约2分钟左右，发现有碴卡住钻头，钻杆旋转不正常。当时3人都认为矿碴卡住钻头是常有的事，没有一人料到炮位含有残余药包，这样罗某便指派另1名副钻工朱某到6#工作面拿排碴钩来协助罗某排除卡住钻头的矿碴，罗某没有等到朱某拿排碴钩处理，便同另1名副钻工赵某继续开机打钻，结果瞬间钻机气腿突然摇摆移动，钻杆与钻头方向角度失控，不慎滑到残余的药包处，引起爆炸。造成1人死亡，1人重伤。
