公路、桥梁、隧道 施工安全事故案例

蒋伯茵

2012年5月

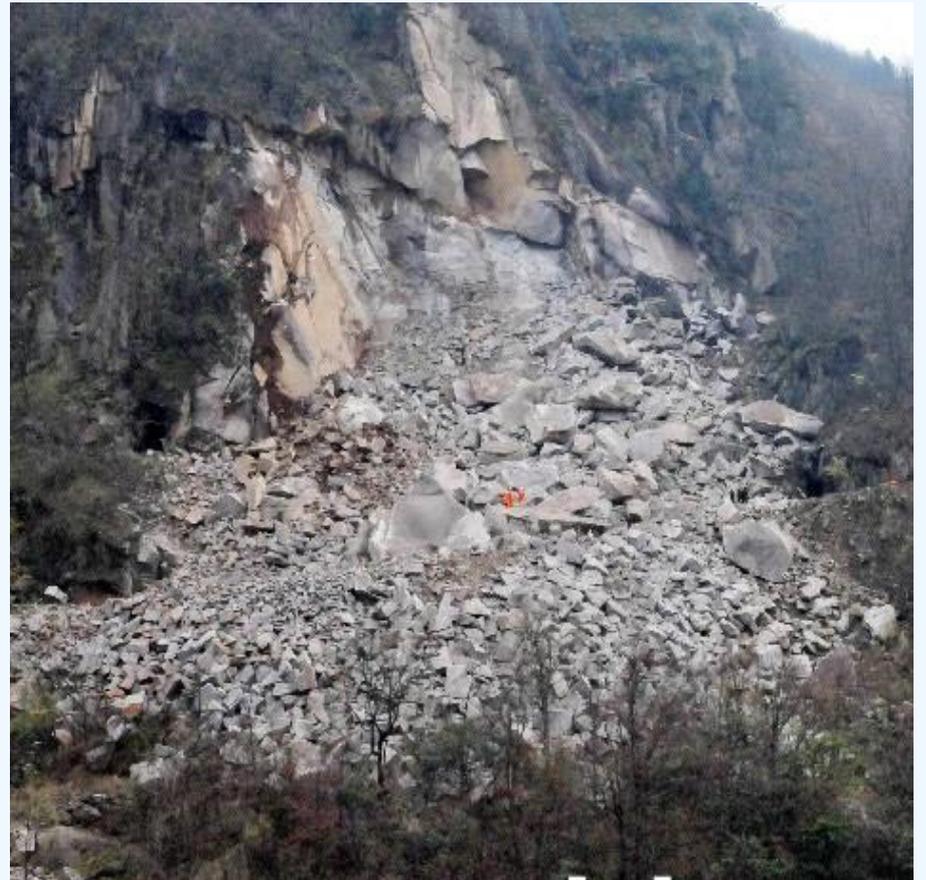
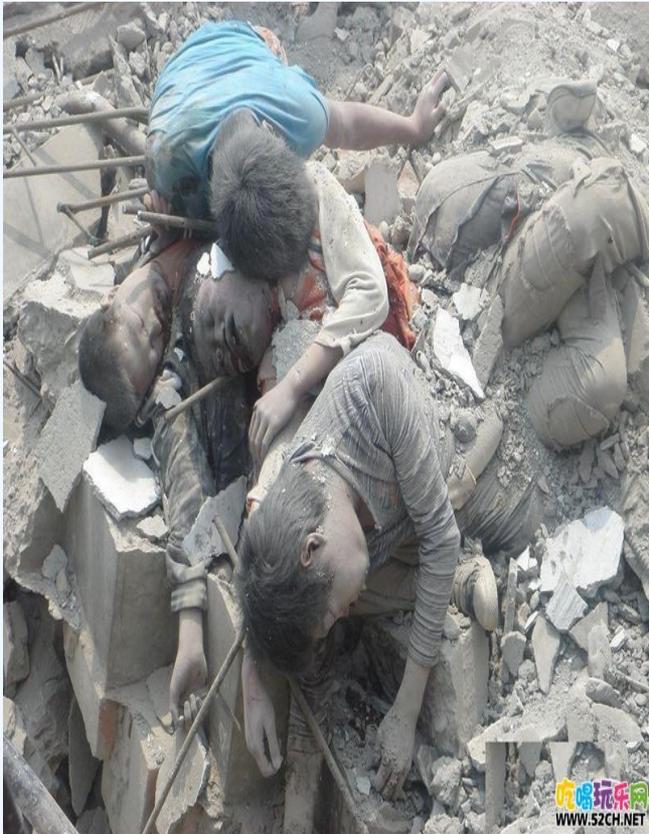
边钻眼边装药，三死又两伤！

2008年5月31日14时50分左右，某市一采石厂在填装爆破炸药过程中发生一起爆炸事故，造成三人死亡二人重伤，其中二人当场死亡，一人因抢救无效于当晚死亡，其他二人全身炸伤面积80%致残。

当日下午13时40分左右，该厂爆破员朱某和安全员贡某二人从爆炸物品临时存放点领取217公斤乳化炸药和12枝电雷管，分二趟送到爆破作业面，当时该作业面五名打眼工正在使用电动90型潜孔钻（电压：380伏）钻打第6个炮眼，安全员贡某随即离开监护现场。这时，爆破员朱某开始将带来的炸药和电雷管向已打好的5个炮眼填装炸药和电雷管，当装到第5个炮孔时，发现打眼工移机继续打第7个炮眼，朱某将炸药和电雷管装进第5个炮眼（未填塞）后，便离开作业面现场下山补领电雷管。14时50分左右，该作业面第5炮眼突然发生意外爆炸，现场五名打眼工当场被炸死炸伤。

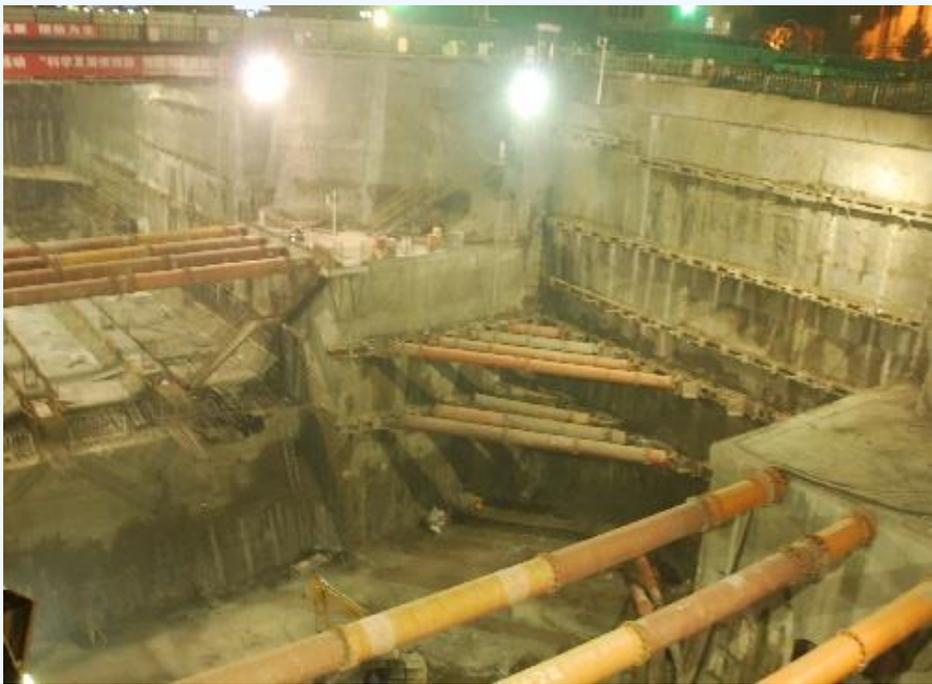
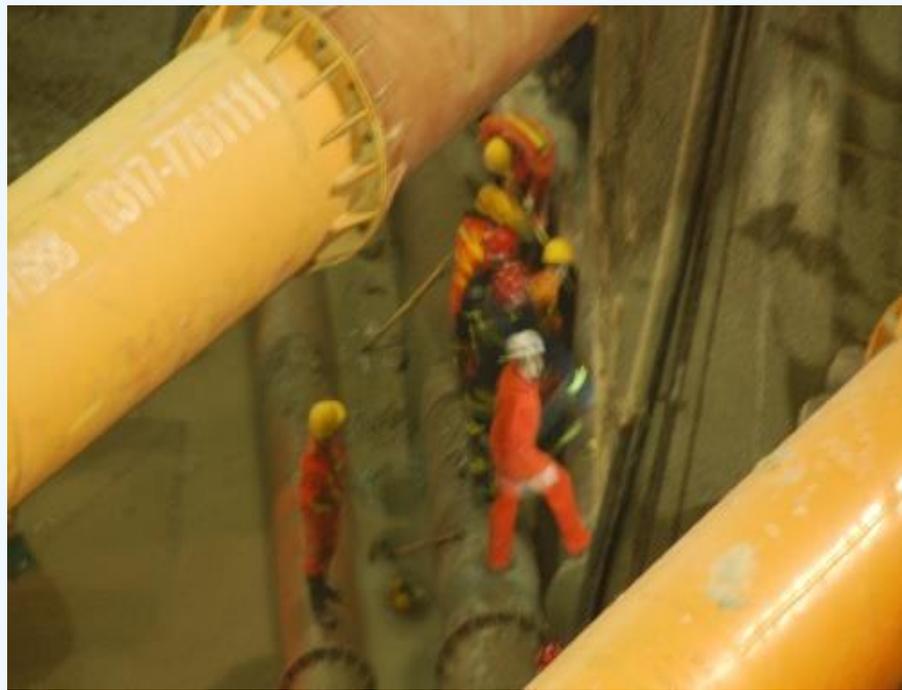
地铁施工事故2名工人死亡、8人受伤

2010年7月14日16时30分，北京地铁M15号线顺义站明挖车站施工过程中，车站深基坑钢支撑脱落，导致8名工人被砸受轻伤，2名工人被埋。

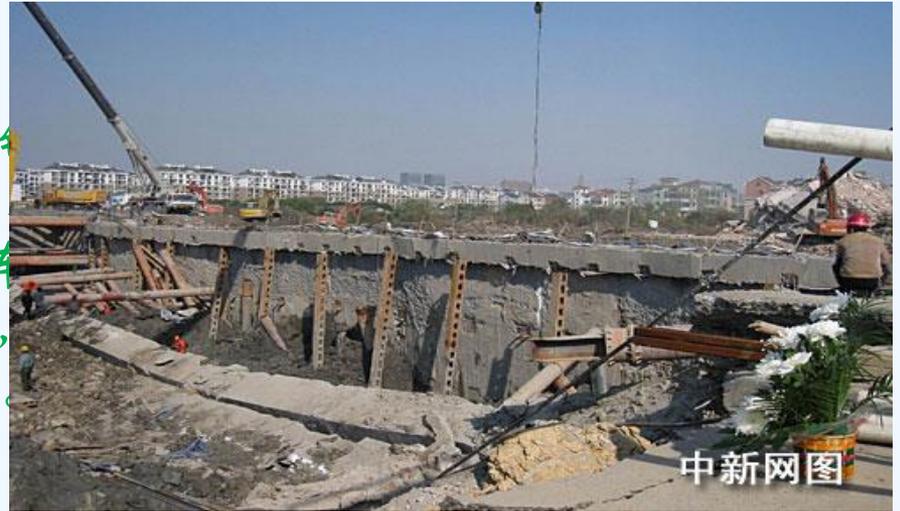
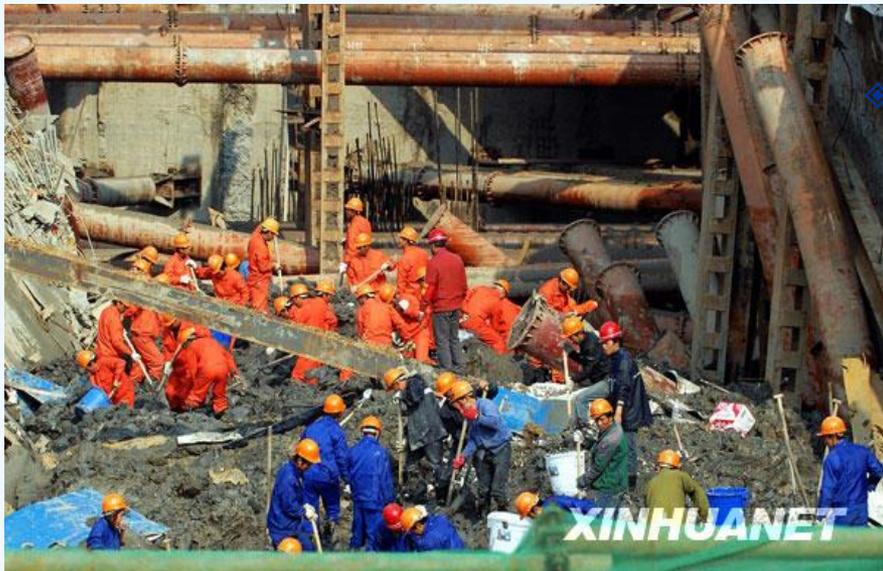
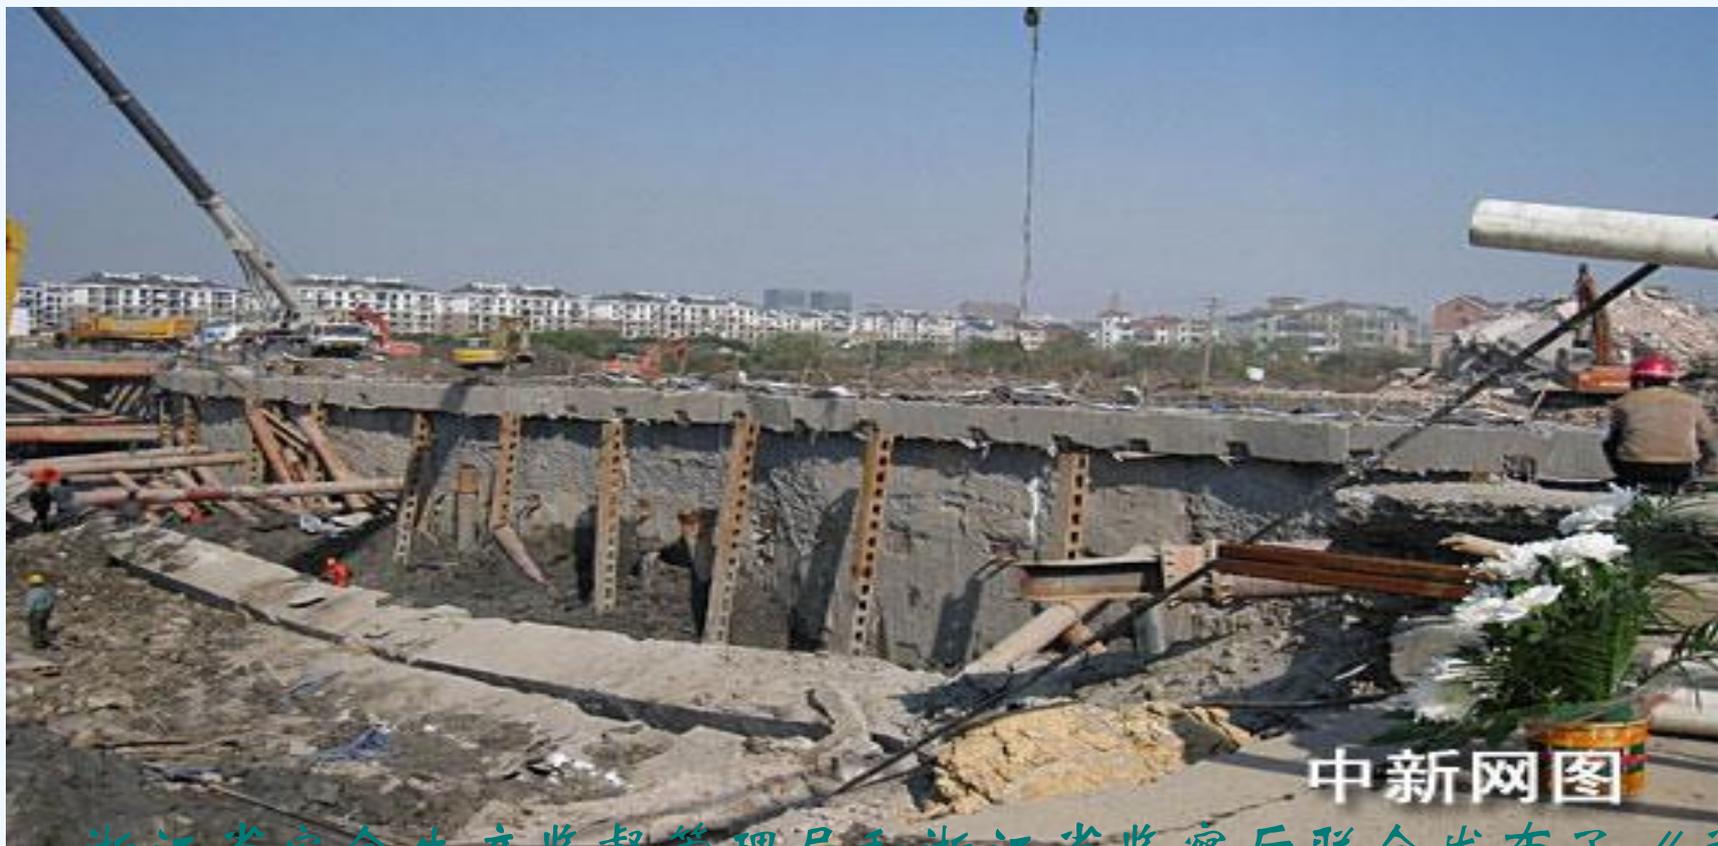
杭州地铁11.15事故

- ❖ 2008年11月15日15时许，杭州地铁1号线工地发生塌陷，地面出现长75米、深15米的深坑，11辆行驶中的汽车坠入坑内，这起事故造成死亡21人，13人受伤。直接经济损失4961万元。

事故暴露的五个方面的问题：一是企业安全生产责任不落实，管理不到位；二是对发现的事故隐患治理不坚决、不及时、不彻底；三是对施工人员的安全技术培训流于形式，甚至不培训就上岗；四是劳务用工管理不规范，现场管理混乱；五是地方政府有关部门监管不力。

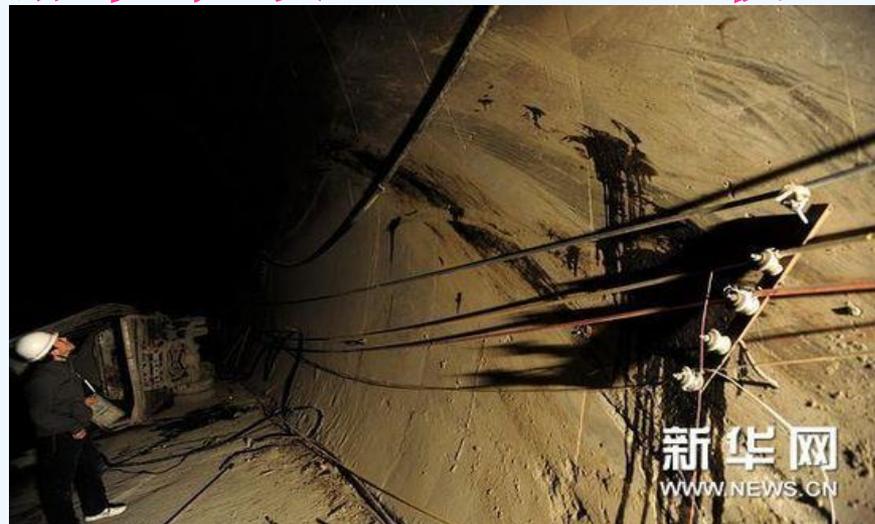
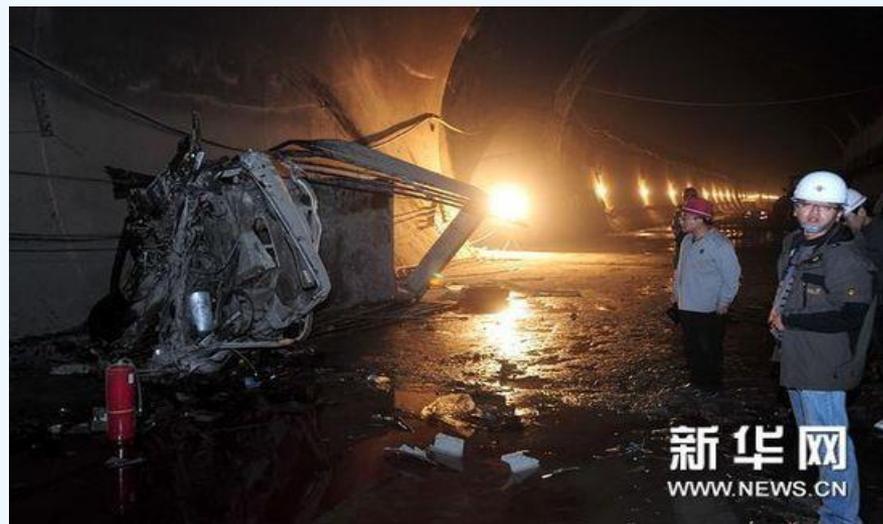
兰渝铁路隧道黑山隧道翻车事故—24亡4重伤

2011年10月29日7时30分，中铁十九局集团兰渝铁路项目部黑山隧道吕家滩斜井一辆拉料货车违规载人、因刹车失灵导致翻车事故，造成24人死亡，4人重伤。

该事故地点位于兰渝铁路黑山隧道吕家滩斜井内，该斜井全长1.3公里，坡度9.9%。事故发生时，肇事车辆共载28人，本次事故共造成24人死亡，4人重伤。肇事车辆是一辆江淮HFC1045轻型普通货车，核定载人2人。

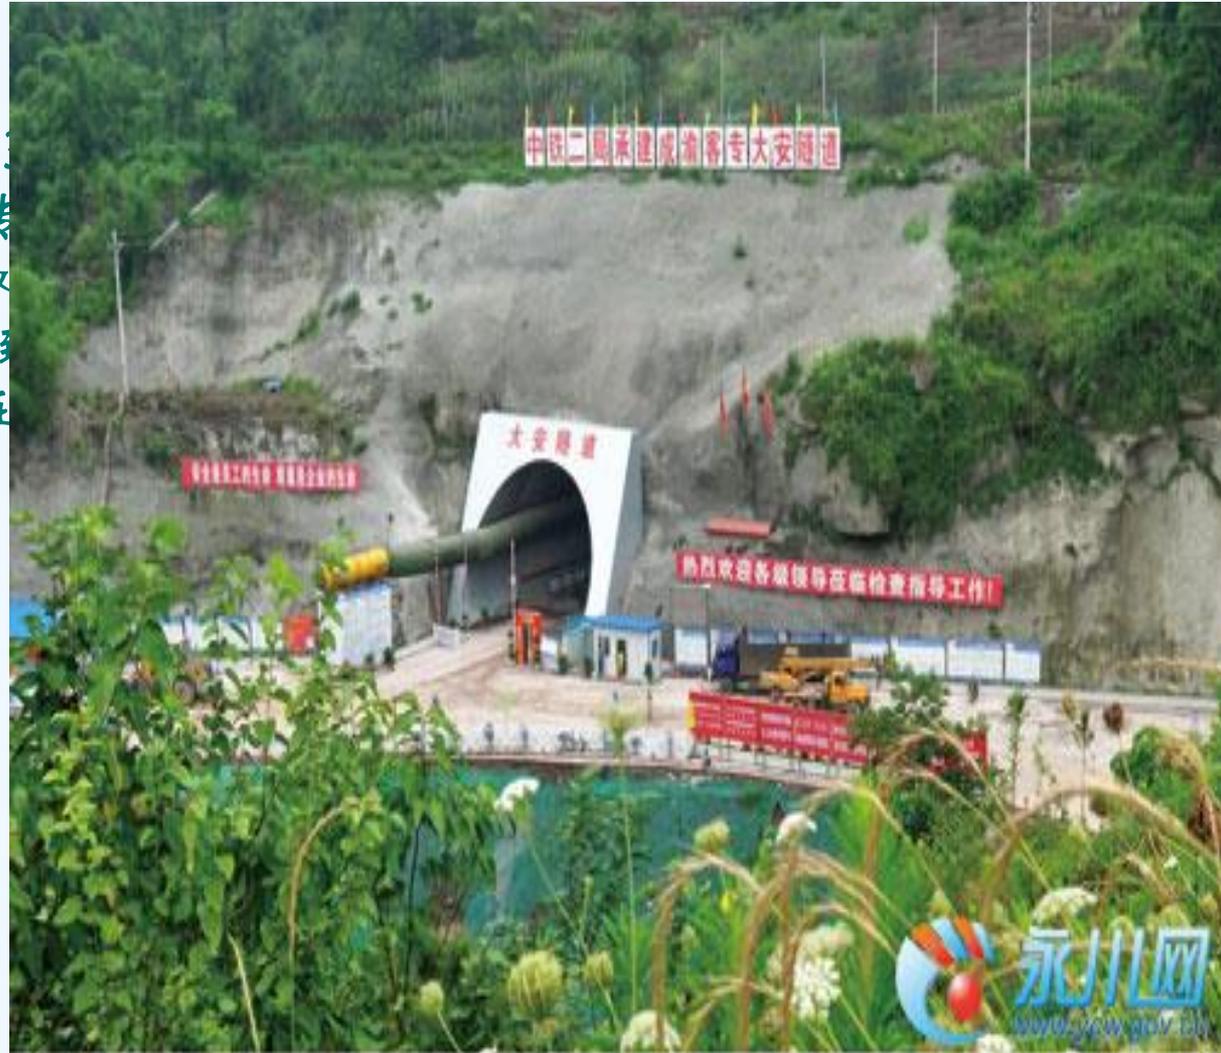
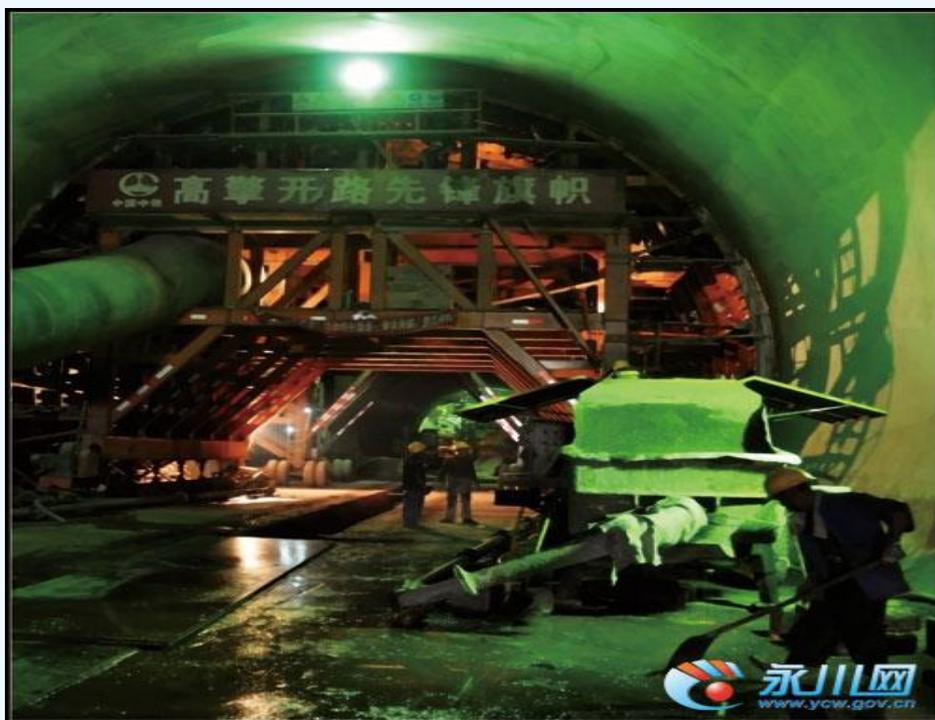
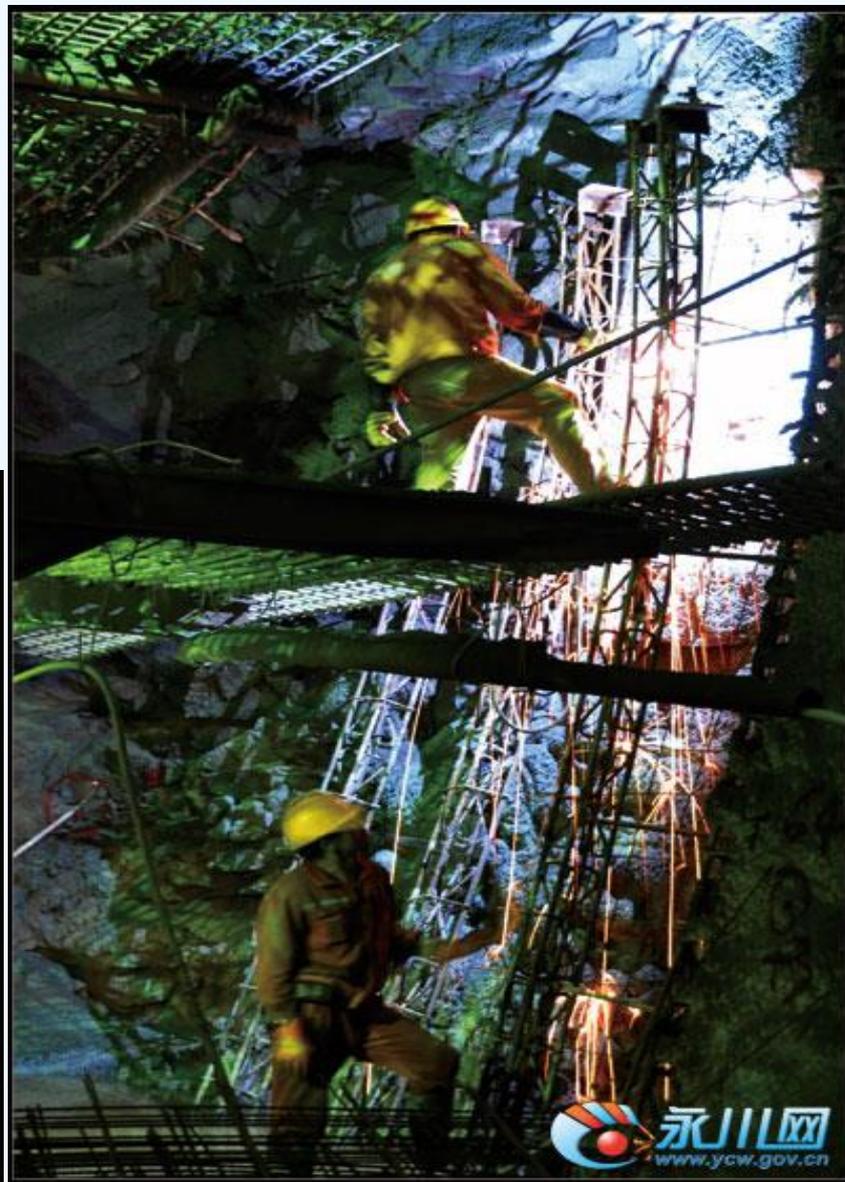
中铁二局成渝铁路大安隧道发生燃烧6人死亡

- ❖ 2011年12月9日零时，正在施工的成渝铁路客运专线大安隧道出口248+487处发生可燃物燃烧，导致6人当场死亡，另4人在送医途中死亡。

2011年12月9日凌晨0时36分左右,中铁二局五公司承建的成渝客运专线CYSG-5标大安隧道出口,距掌子面约100米处,在进行防水板和钢筋施工作业时发生火灾,经地方公安和消防部门施救,3时30分左右火被扑灭,事故造成6人死亡。事故原因正在调查之中。为吸取事故教训,坚决遏制岁末年初事故多发的苗头,股份公司提出要求如下:

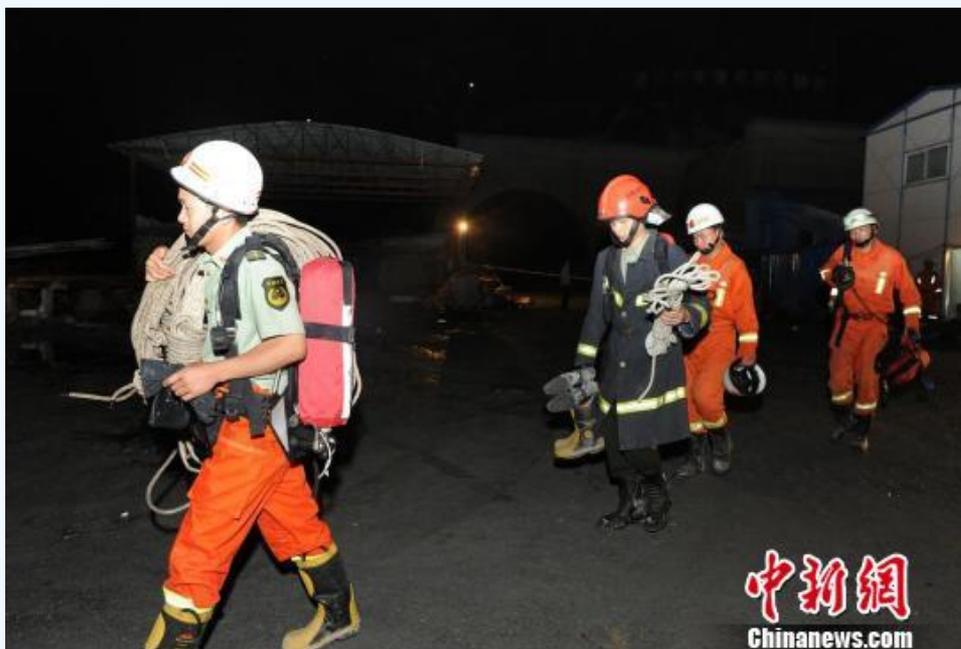
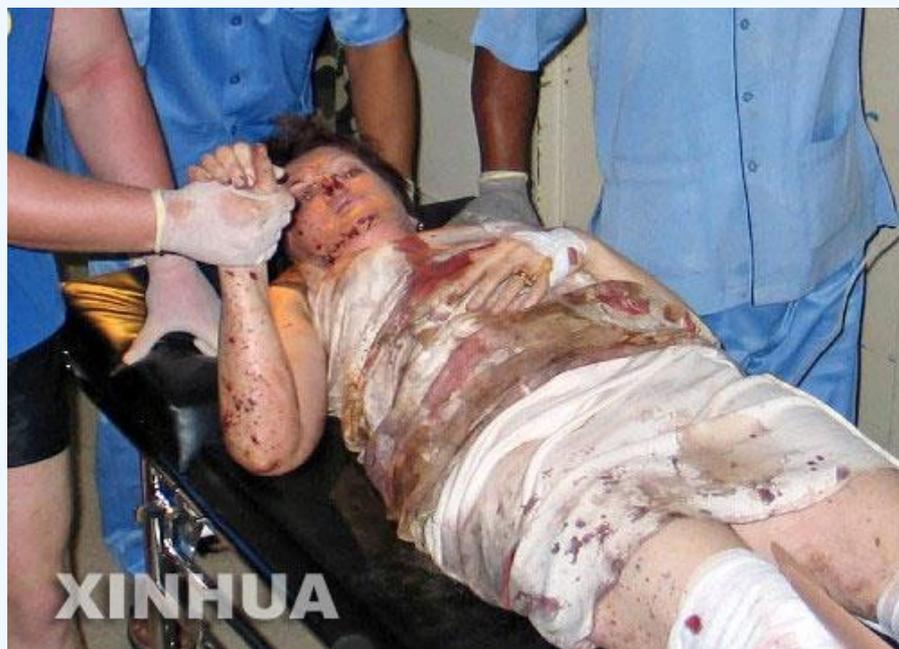
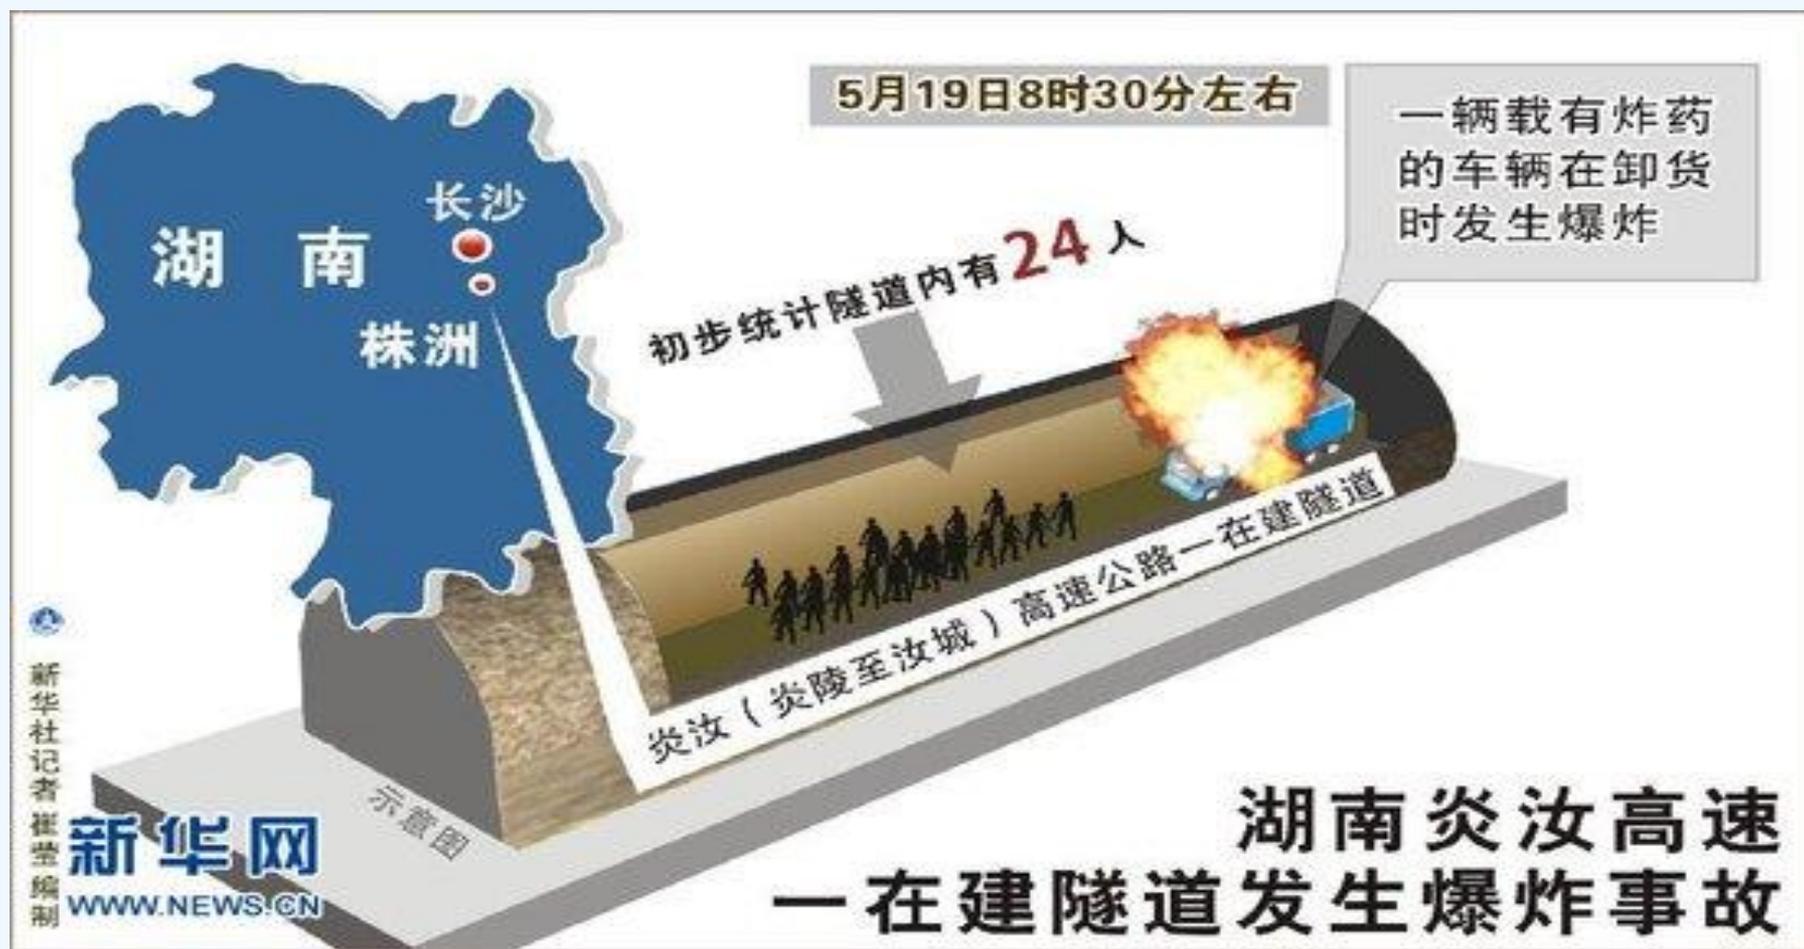
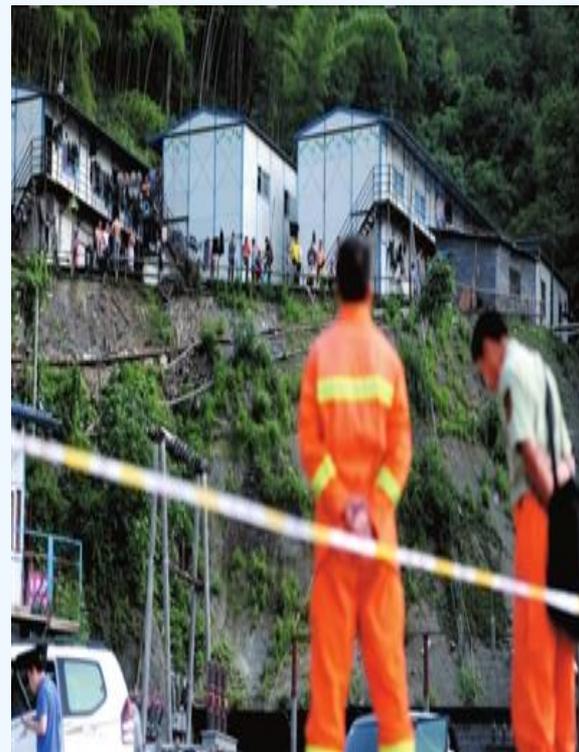
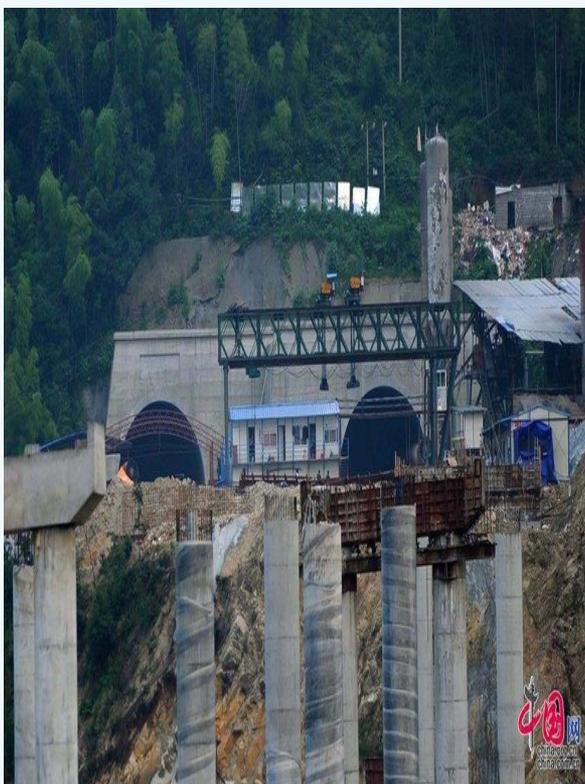
炎汝高速八面山隧道——爆炸事故

2012年5月19日8时30分左右，在湖南省在建的炎汝（炎陵至汝城）高速公路炎陵县八面山隧道内，一辆载有炸药的车辆卸货时发生爆炸。该车载有288公斤炸药，事发时隧道内有24人，其中20人当场死亡，4名生还者中1人重伤、1人轻伤。

1、现场事故隐患整改不力；

2、现场安全管理混乱，人货混装是祸根；

据隧道项目部一位仓库管理员介绍，运送炸药的是一辆小四轮汽车。当时，工人们都坐在车上，随炸药一同进隧道上班。工人们尚未下车，便发生了爆炸。除司机和一名工人被震飞之外，其他工人连同汽车都被炸成了碎片。“搜救的人几乎没找到完整的尸体，汽车也只剩下后半部分一个框架。”

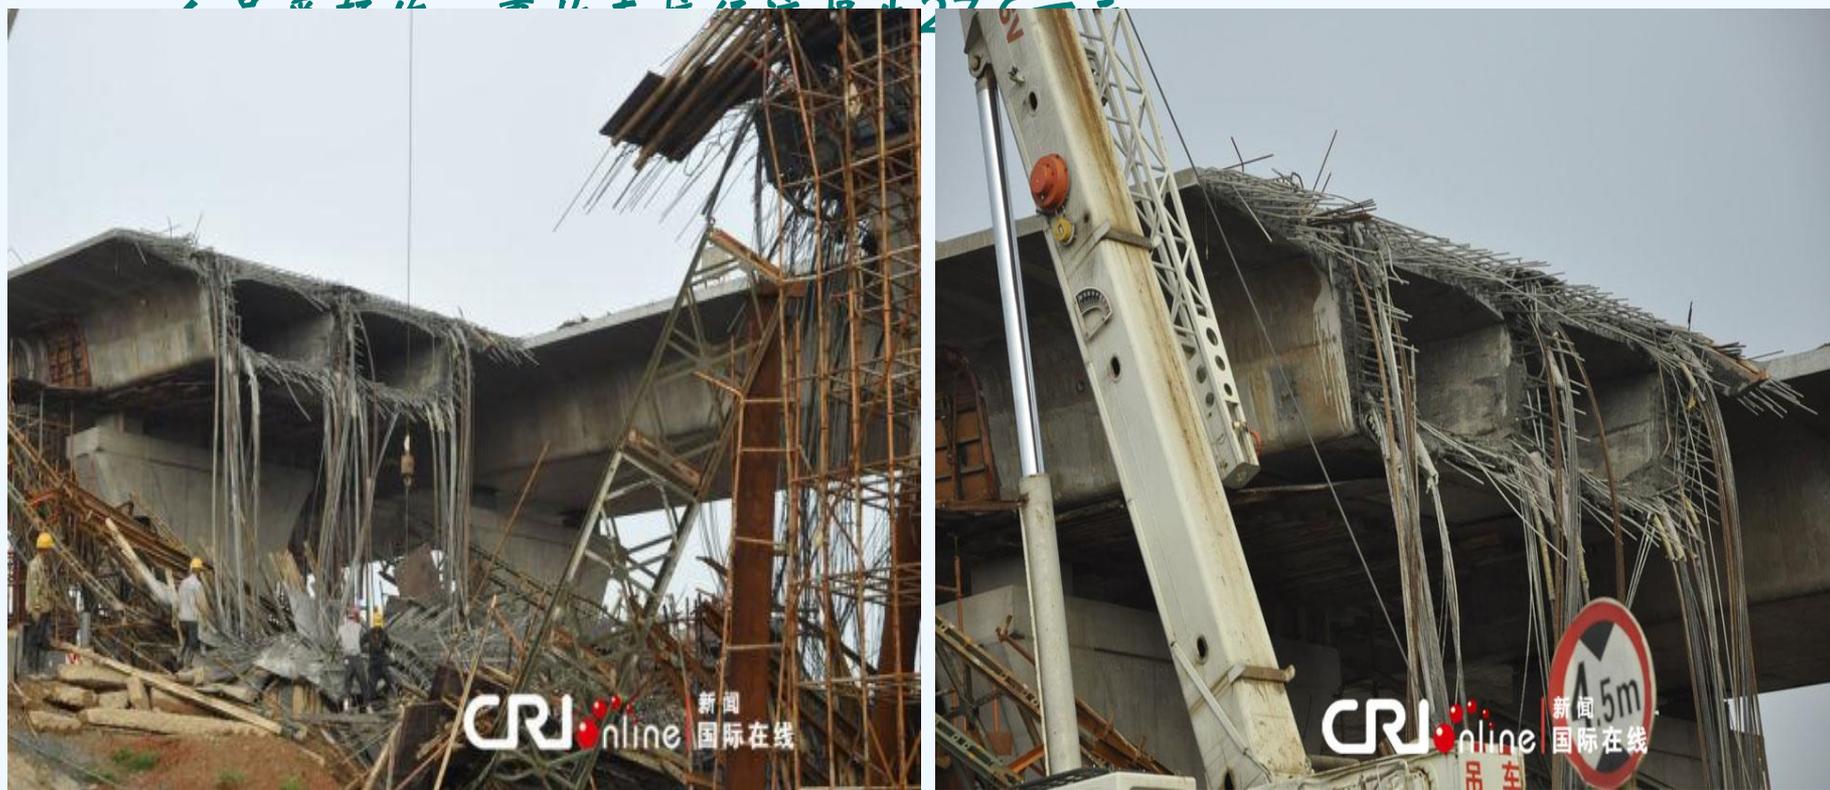
湖南湘江水利枢纽工程在建引桥垮塌4人受伤

- ❖ 2012年5月26日15时39分，湘江长沙综合枢纽工程左岸引桥半幅一跨（第53—54号桥墩段），在浇筑过程中发生支架倾塌，4名施工作业

参建单位和桥梁专家在现场对事故原因和施工补救方案进行了再次研究，明确了后续工作安排。湖南省交通建设质量安全监督管理局检查组抵达施工现场，对事故现场进行了踏勘，听取了参建单位对本次事故的情况汇报，认定本次事故是因连续降雨(21日—25日施工区域连续降雨达150)，致使桥梁施工支架的临时墩地基本含水饱和导致承载力下降，支架加载后产生不均匀沉降，发生倾斜变形所致。
