生产安全事故案例分析

案例一：龙门吊拆除事故

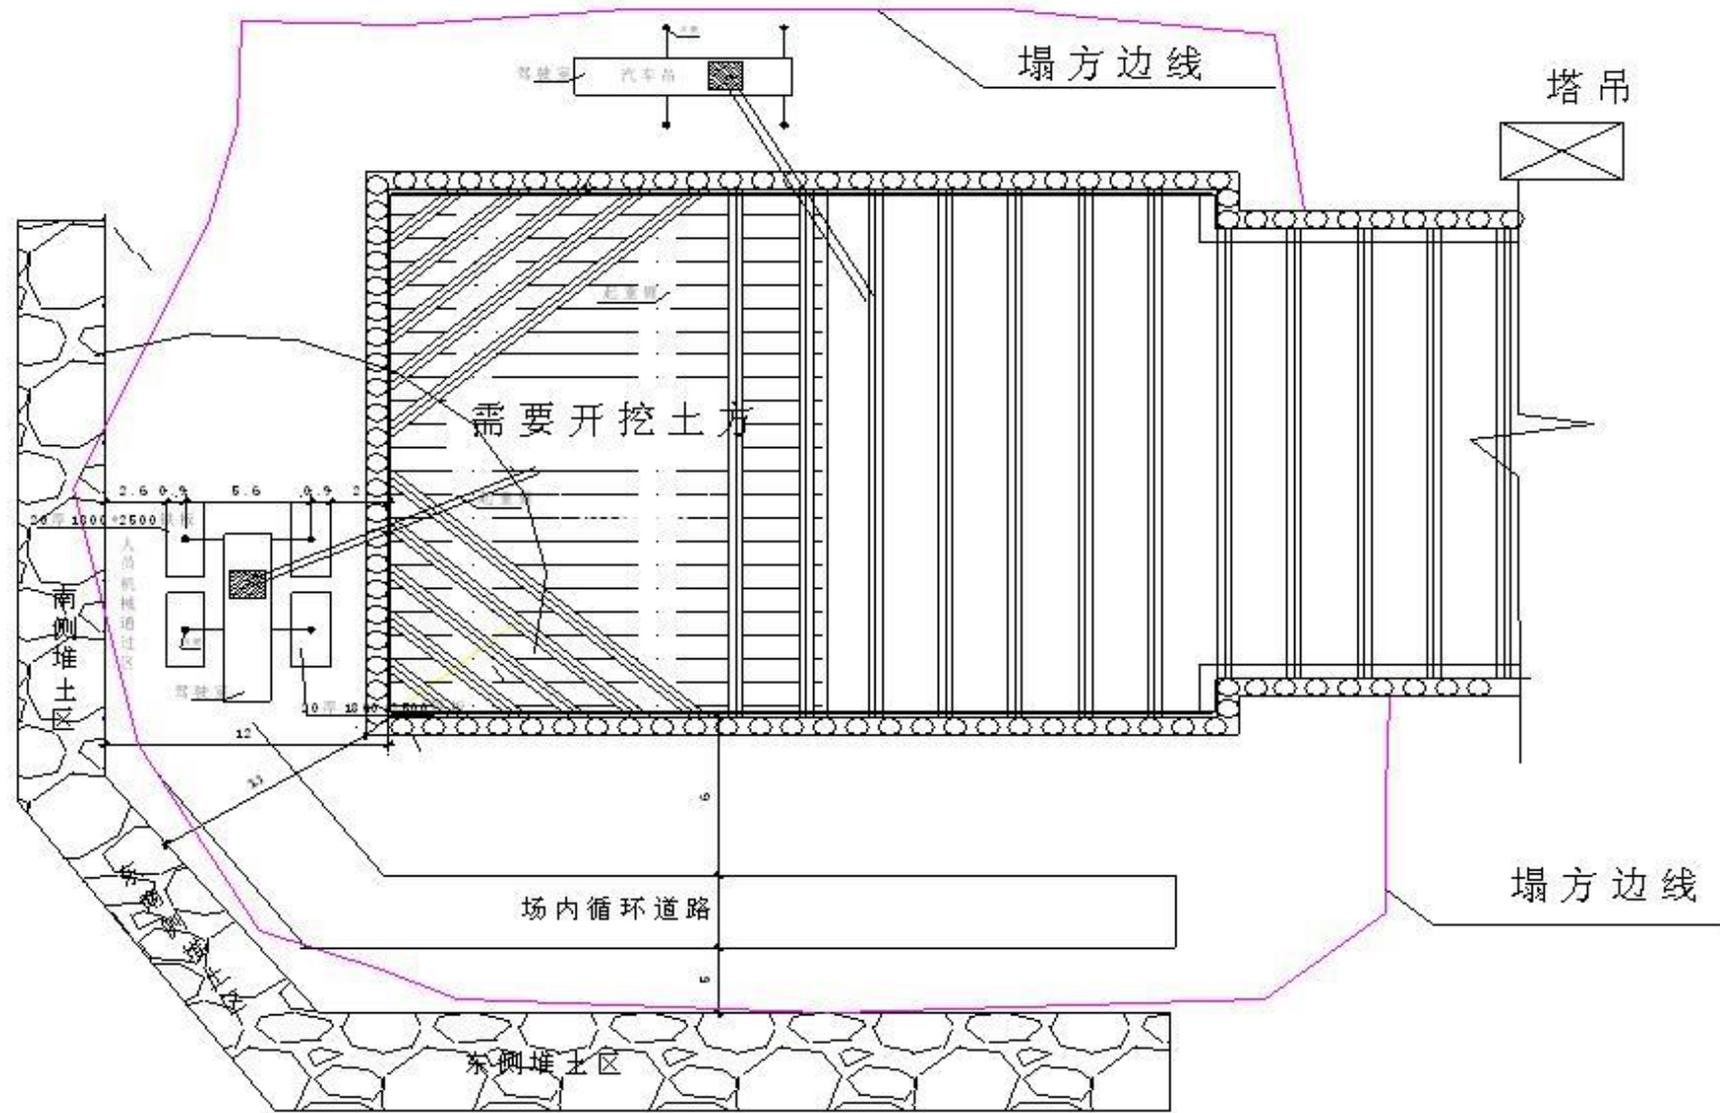
14:20分左右，基坑南侧深度约8米处有水渗出。五分钟后，出现大量涌水，十分钟后，基坑南侧边上出现裂缝，现场值班人员发现此情况后，立即要求基坑内所有人员马上撤离。14点35分左右基坑南侧中间部分突然坍塌，并迅速向两侧发展，造成斜向钢支撑体系脱落，引起两侧围护桩倒塌。塌方导致基坑南侧的通信电缆和其它电缆裸露悬空。基坑东侧 $\varphi 600$ 自来水管断裂，自来水注入基坑内，同时造成一根 $\varphi 1600$ 上水管弯曲，一根直径800的污水管断裂，一根燃气管线外露，多根电信管线断开。事故发生后现场经理及领工员迅速召集各作业班组进行人数清点，确定伤亡人员。

1) 首先倒塌的南侧基坑外围均为管线改移区，管线较多且在基坑正南端中间部位设有污水井和雨水井各一个。根据前期地下管线调查情况及产权单位反映的情况显示，该区域 $\phi 800$ 的污水管（距南侧基坑边缘5.1m）渗漏严重。造成该区域土体长期被积水浸泡。同时11月28日的雷达探测报告也显示该区域在地下8.0m左右深度范围内发现明显的异常区域：“地下土层局部含水量较高，尤其在管线下部可能有积水渗入”。根据以上资料及基坑突然涌水坍塌反映出来的情况分析坍塌是由于污水（雨水管）管长期渗漏，在车站基坑南端形成水囊，水对车站南端土体长期浸泡使土体的稳定性受到破坏。

2) 南端喷射混凝土厚度仅为8cm，不能抵挡内侧土性质变化带来的侧压力变化，并在水的作用下开始出现裂缝，水从裂缝渗出，很快发展到涌出，并夹带着大量稀泥，最后在桩体背后形成空洞及松散区域，在东西两侧土体压力的共同作用下造成斜向支撑的整体失稳，从而形成基坑倒塌。

- 1) 对基坑周边的管线应该摸查清楚，严查管线滴漏现象；
- 2) 对已经出现的事故征兆要及时果断处理；
- 3) 做好应急预案和应急演练工作，以防万一；
- 4) 严格保证施工质量，为安全提供保障。
